# Farmacia storica dell'ex Ospedale Sant'Agostino di Modena

# Farmacia storica dell'ex Ospedale Sant'Agostino di Modena *Il restauro*

a cura di Corrado Azzollini

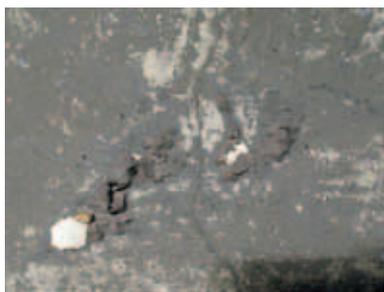
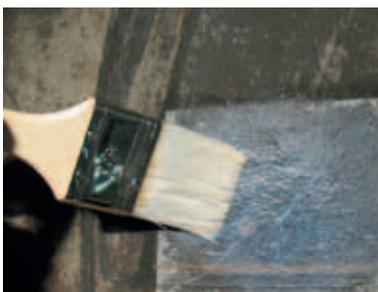
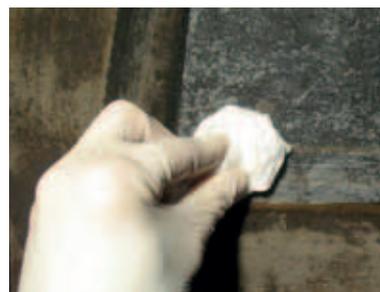
Il degrado della volta, causato dalla stesura di ombra, visibile nelle zone d'ombra sotto forma di arricciamiento della pellicola pittorica, ha richiesto una prima fase di preconsolidamento delle scaglie di colore sollevate ed in pericolo di caduta, necessaria per poter procedere con le ulteriori fasi di restauro. Nei punti in cui, grazie all'analisi a luce radente, venivano riscontrati sollevamenti, distacchi, cadute ed esfoliazioni di colore, sono stati applicati piccoli lembi di carta giapponese fatti aderire alla superficie inumidendoli prima con un pennello intinto in acqua deionizzata e poi tamponando la carta con un batuffolo di cotone, anch'esso inumidito con acqua deionizzata. Si è notato che la carta giapponese tendeva facilmente ad asciugarsi sulla superficie a causa della forte igroscopicità per la presenza del gesso, così, per evitare di riapplicare ulteriormente acqua sulla superficie (che avrebbe poi indebolito o addirittura

*Fase di preconsolidamento della pellicola pittorica*

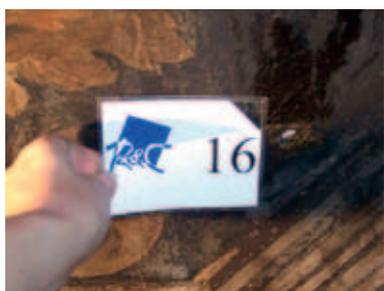
Campione 16, punto di prelievo

Il degrado dovuto all'applicazione di colla di coniglio è visibile invece ad occhio nudo, sotto forma di grossolane pennellate marroni che seguono i profili e scontornano le membrature architettoniche; è probabile che in un precedente intervento di restauro tale sostanza sia stata applicata per fissare tutta la pellicola pittorica. In alcuni punti erano presenti sollevamenti e cadute della pellicola pittorica, nonché sali cristallizzati in superficie, in alcuni casi questi ultimi erano presenti sotto la pellicola pittorica sollevata che era diventata rigida a causa del fissativo steso nel precedente restauro. Per una migliore definizione delle zone soggette all'una o all'altra sostanza, e per meglio indirizzare gli interventi di restauro, si è deciso di approfondire questo aspetto dal punto di vista scientifico mediante l'esecuzione di indagine in fluorescenza ultravioletta. Allo scopo di determinare la natura della patina lucida è stato prelevato il campione 16, il quale risulta principalmente costituito da resina naturale, con minori quantità di sostanza proteica, ossalato e carbonato, e tracce di solfati e silicati.

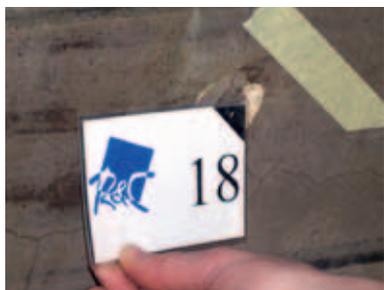
Campione 18, punto di prelievo

Il dosaggio dei sali solubili nel campione 18, sul lato nord, ha evidenziato una conducibilità medio – alta, pari a 122,6 $\mu$ S/cm. Dall'analisi cromatografica è emerso un contenuto di solfati pari a 3,48%, di nitrati pari a

Da questi due risultati si può notare come la conducibilità del campione prelevato sul lato nord (dove era avvenuta l'infiltrazione di acqua e di resine sintetiche) è molto più alta rispetto a quella del lato est. La concentrazione dei solfati, nitrati e cloruri è, di conseguenza, più alta nel campione 18 rispetto a quella presente nel campione 11. Diversamente la presenza di ossalati è maggiore nel lato est piuttosto che in quello nord anche se per una leggerissima percentuale.

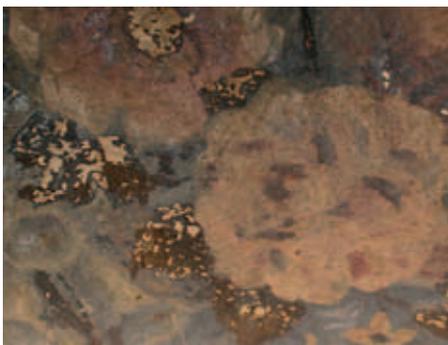
In queste zone, a causa dell'indebolimento della pellicola pittorica, vi era la presenza di un diffuso fenomeno di esfoliazione della superficie pittorica. Questo degrado lo si è riscontrato, in particolare, nella prima fascia con le specchiature dei medaglioni al di sopra del cornicione e in adiacenza al cavo di alimentazione della luce che partiva dal centro della volta. Queste sono le zone maggiormente colpite dalla percolazione di acqua dal piano

Esempi di cadute di colore

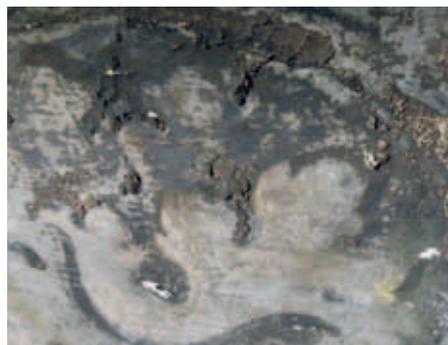
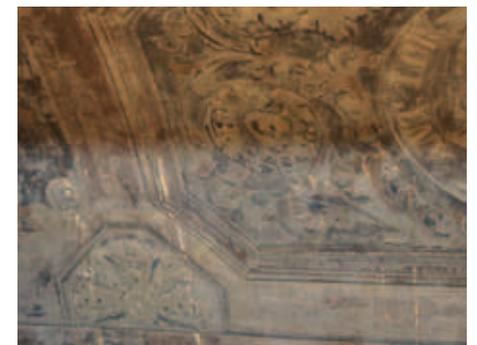
Area interessata da infiltrazione d'acqua

superiore quando si è verificata la rottura delle tubature. Sembra che le zone mancanti siano concentrate anche nelle zone scure dove, grazie alle indagini chimiche, si è potuta constatare la presenza di ritocchi realizzati con resina naturale (ambra). Proprio in queste zone, la pellicola pittorica potrebbe essersi particolarmente indebolita a causa della forte impermeabilità creata dalla concentrazione elevata di resina.

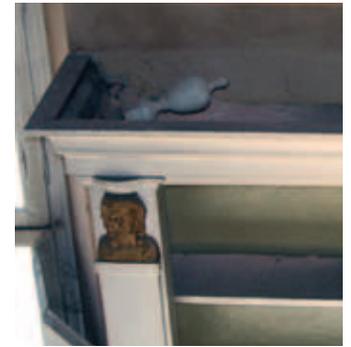
*Anfora staccata dal supporto*

Sul collo di due testine dorate si sono rilevate due grosse lesioni. Queste avevano provocato sia la rottura delle testine che il distacco dal supporto. Sulla lesena posta a sinistra della porta d'ingresso era stato conficcato un chiodo utilizzato come gancio. In cima agli scaffali alcune anforette risultavano rimosse dalla loro sede e coricate sul ripiano. Le indagini diagnostiche, come si è già descritto, hanno

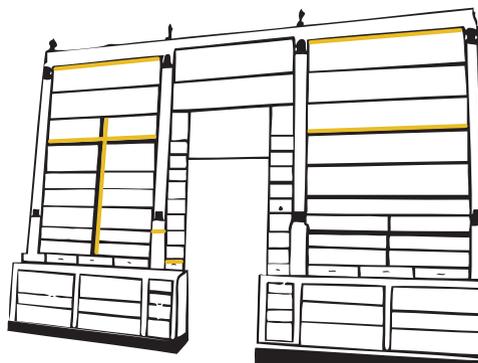
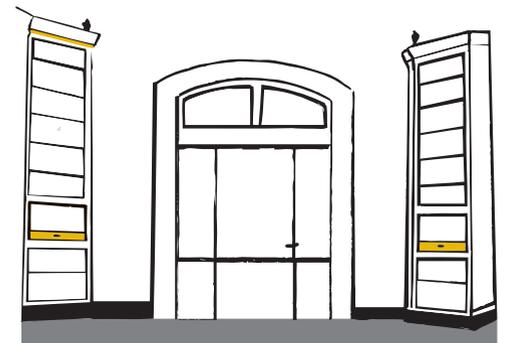
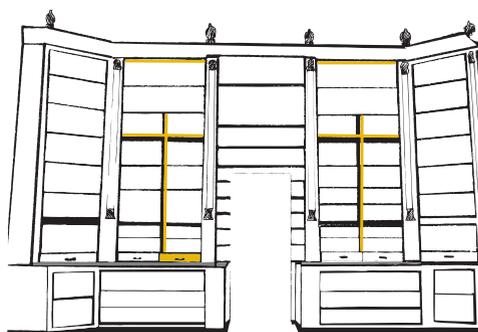
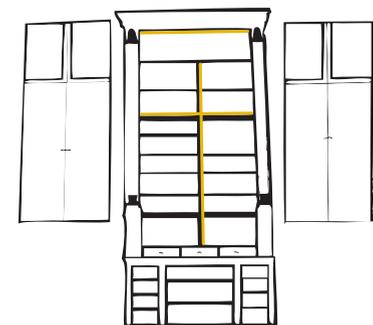
*Parti lignee aggiunte*

di legno lunghe quanto la spalletta. Inoltre sono stati riscontrati alcuni inserti documentati nelle mappature seguenti. Durante i restauri questo particolare è risultato evidente dopo l'operazione di sverniciatura. Infatti il legno delle parti aggiunte si presentava con delle caratteristiche totalmente diverse da quello antico: le parti nuove mancavano del primo trattamento con la colofonia e avevano un legno chiaro, diverso da quello di acero. Queste inserzioni hanno quindi comportato la necessaria stesura di una prima mano di vernice bianca per omogeneizzarle a quelle originali. È possibile che queste sostituzioni siano state fatte in seguito a rotture, oppure a un riadattamento del mobile se si accetta l'ipotesi che le scaffalature provenissero da un'altra farmacia.

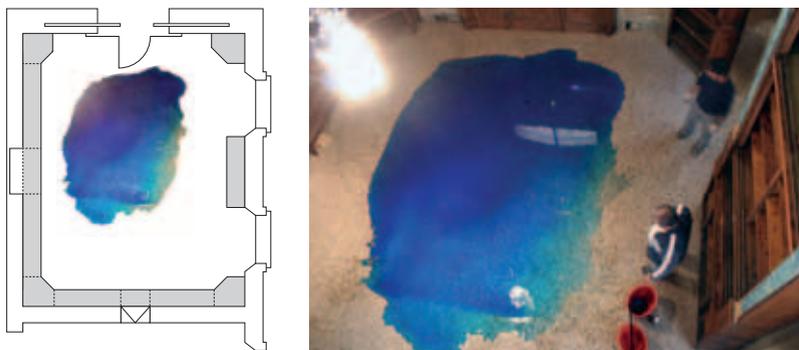
*Pianta con l'evidenziazione dell'area depressa*

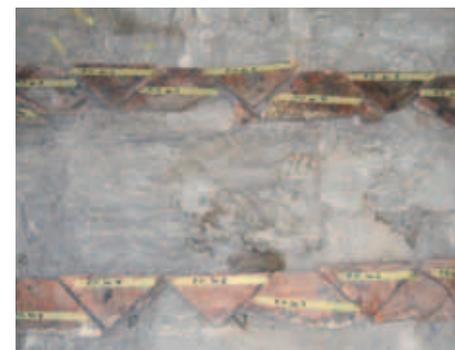
Tale operazione ha reso possibile l'esame delle cause del cedimento di alcuni frenelli in muratura, in corrispondenza dell'area depressa descritta in precedenza. Si è deciso pertanto di intervenire con il consolidamento nei giunti di malta, rinforzando i punti di appoggio dei mattoni, tramite rinzeppature in laterizio, rigenerando le malte degradate con iniezioni di calce idraulica e sabbia.
