LA CHIESA DI SAN BARNABA A MODENA

18 Ottobre 2003

La Fondazione Cassa di Risparmio di Modena
presenta i lavori di restauro conservativo
della chiesa di San Barnaba

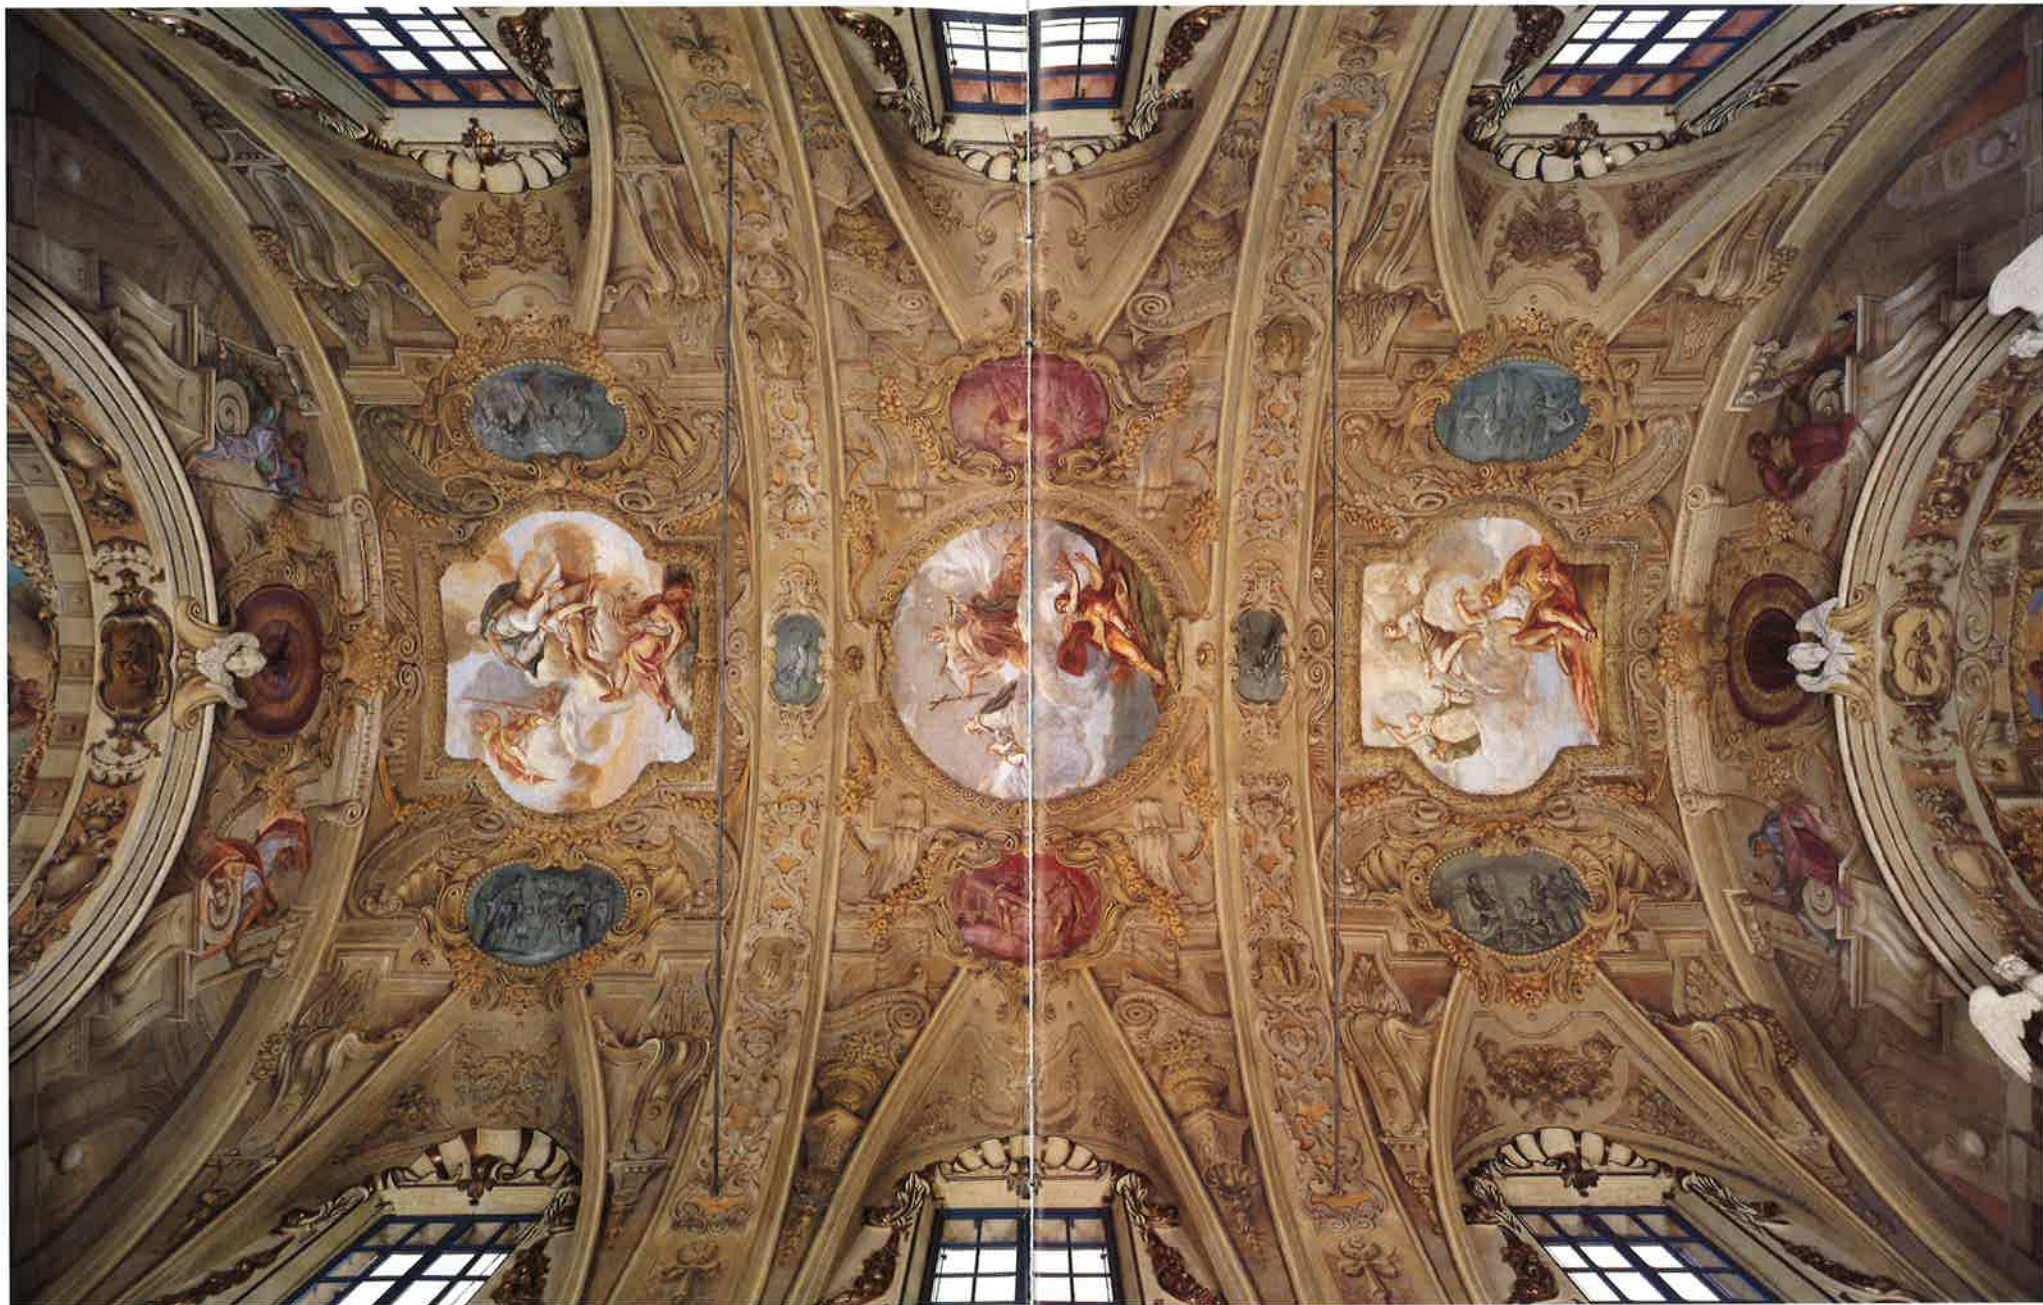
Modena, chiesa di San Barnaba. Volta a botte della navata.

L'apparato decorativo, in particolare la volta, si presentava in pessimo stato di conservazione sia a causa del sisma del 1996, sia per la mancanza di manutenzione. Erano evidenti lesioni con crepe e cadute di parti di intonaco dipinto. In alcune zone le perdite si erano limitate alla pellicola pittorica e all'intonaco di finitura, scoprendo il rinzafo, in altre era caduto anche questo, fino a scoprire il supporto murario.

L'annerimento dell'intero apparato decorativo e le numerose sovrapposizioni e ridipinture avevano completamente modificato la resa cromatica della volta. I colori degli incarnati, dei drappaggi e dei cieli, nei tondi centrali, avevano assunto toni assolutamente diversi. Si è riscontrata una estesa ridipintura a tempera magra datata 1940, eseguita da A. Salvarani.

- cucitura delle lesioni presenti nella volta centrale mediante la posa sull'estradosso della volta stessa di nastri in fibra di carbonio e resine epossidiche.
- inserimento nelle murature lesionate (in particolar modo negli archi delle cappelle laterali e sul portale d'ingresso) di barre in acciaio inox e resine.
- interventi di cucì-scuci sulle murature che presentavano limitate lesioni.
- fissaggio alle murature con perni degli elementi architettonici e/o decorativi che, per la loro massa e precarietà di appoggio, sarebbero a rischio di caduta in caso di ulteriore evento sismico.
- sistematica verifica di tutti gli elementi componenti la struttura dei solai e delle coperture, con sostituzione di tutti gli elementi non più staticamente affidabili con altri, del tutto analoghi agli originali per materiale, forma, dimensione e colore.

L'intervento di pulitura è stato preceduto da una attenta verifica dell'adesione dell'intonaco e della pellicola pittorica al supporto murario. Sono state eseguite specifiche operazioni di consolidamento e fissaggio mediante iniezioni di malta idraulica fluida a saturazione dei vuoti, e la riadesione dei distacchi.

Successivamente è stata eseguita una indagine conoscitiva con saggi mirati alla verifica dello stato di conservazione del dipinto originale. Si è riscontrato che, nonostante i numerosi interventi di pulitura realizzati, la qualità e la quantità dell'originale era considerevole. È stato deciso, quindi, di eliminare completamente le diverse ridipinture presenti ed allo scopo sono stati identificati quattro differenti sistemi di pulitura. A questa fase è seguito un ripetuto intervento di desalinizzazione e sono state eliminate le rasature di stucco a base gessosa eseguite precedentemente, che spesso coprivano ampie zone del dipinto. Successivamente si è provveduto a stuccare le fessurazioni e le mancanze con una malta di calce idraulica ed inerti simile a quella esistente. Sulle grandi campiture si è riproposto l'intonaco inciso. Nella zona superiore dell'arco trionfale è stato smontato e rimontato, nella posizione originale, un pezzo di intonaco e mattoni che si era dissestato in seguito ai movimenti della struttura. Infine è stato eseguito il ritocco pittorico ad acquerello sui tondi centrali e la riduzione dell'interferenza visiva delle lacune, delle stuccature e delle ridipinture mantenute. Sugli elementi ornamentali e prospettici e sui decori seriali il ritocco è stato mimetico, mentre sulle mancanze importanti nelle figure si è proposto un neutro.
