# Farmacia storica dell'ex Ospedale Sant'Agostino di Modena

# Farmacia storica dell'ex Ospedale Sant'Agostino di Modena *Il restauro*

a cura di Corrado Azzollini

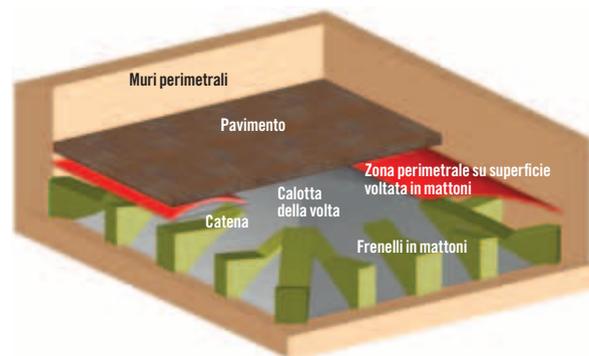
Figura 2: Schema assonometrico strutturale della volta

La volta dell'ambiente è del tipo "a padiglione". Dalle analisi strutturali compiute, la volta è costituita da mattoni dello spessore di 6 cm circa, rinforzata da nervature irrigidenti in mattoni, delle dimensioni di 30 x 60 cm circa, che costituiscono la base dei frenelli posti in corrispondenza delle reni, anch'essi in mattoni, di pari larghezza e altezza variabile da 50 a 70 cm circa.

Perimetralmente, e per una larghezza di 100-120 cm a partire dai muri di appoggio, si sviluppa una piccola superficie voltata, del tipo “a botte ribassata” in mattoni posti di costa, impostata sull’estradosso della volta principale e sui muri perimetrali.

Tale impianto costituisce la struttura portante del sovrastante pavimento, composto da piastrelle di cotto su cui è steso il letto di malta e relative mattonelle.

È stata inoltre rilevata la presenza di una sola catena, posta a metà dei lati più lunghi a contrasto della spinta esercitata dalla volta in quella direzione. Considerata l’assenza di fessurazioni e lesioni e il non eccessivo spessore dei muri perimetrali si è giunti alla conclusione che possa esistere, all’altezza delle reni della volta, una cerchiatura metallica annegata nei muri medesimi ad integrazione dell’azione della sopraccitata catena con il compito di annullare l’effetto delle spinte esercitate sui muri d’ambito.

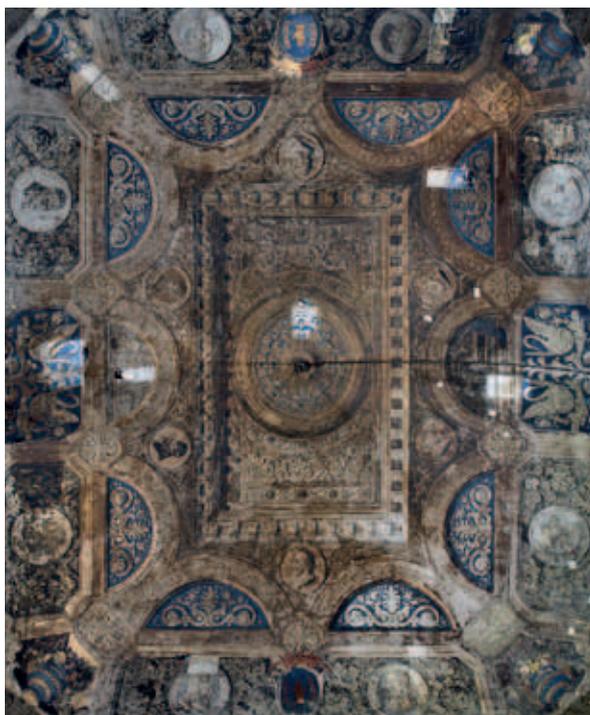
Figura 1: Visione a luce visibile

Sono state realizzate due foto di insieme della volta per mettere a confronto le tonalità reali percepibili ad occhio nudo con una luce visibile e quelle osservate con una luce UV. Questa tecnica è stata utile anche per evidenziare le zone interessate dall'utilizzo di sostanze proteiche differenti. La foto 1, in luce visibile, mette in evidenza le tonalità reali dei tasselli di pulitura, mentre nella foto 2 sono visibili diversi tipi di emissione di fluorescenza delle superfici decorate che variano da una tonalità aranciata al bruno scuro. Si notino i tasselli di pulitura effettuati sulla

decorazione pittorica e caratterizzati da una luminosità maggiore sui toni del biancoazzurro, privi quindi di quelle patine brune che li ricoprono. Mentre nella foto a luce naturale si percepisce che il degrado dovuto alla sovrapposizione di colla di coniglio e ambra è esteso su tutta la superficie senza effettivamente distinguere le aree interessate dai due diversi materiali, la fotografia a luce UV ci mostra con più chiarezza le diverse zone trattate con questi due materiali, essendoci una più marcata differenza cromatica dovuta alla diversa rifrazione della luce. Più in particolare nella foto numero 2 si percepiscono delle zone con macchie bruno nerastre distribuite soprattutto nelle zone d'ombra che hanno una precisa stesura in quanto contornano le parti concepite come parti non illuminate. Dalle foto dei particolari si notano anche le pennellate di questa stesura che favoriscono l'ipotesi di un intervento di vero e proprio ritocco pittorico. Le zone identificabili con una fluorescenza di colore bruno chiaro, invece, si possono ricondurre a quelle stesure di colore realizzate con pigmenti addizionati a colla di coniglio. Dall'analisi a luce UV è evidente che il colore aranciato è concentrato nel lato destro della stanza, particolare che non sarebbe stato evidenziato a luce naturale in quanto dalla foto il colore aranciato è esteso su gran parte della superficie di sinistra. Si può pertanto affermare che osservando la fluorescenza, queste zone aranciate sono concentrate nella zona centrale della volta, sull'angolo destro e all'interno delle specchiature, con esclusione dei tondi con i ritratti. Non è quindi da escludere che questo colore di fluorescenza sia da collegarsi ad una sostanza proteica protettiva (colla di coniglio) che è stata stesa su parte della superficie e che ha subito un degrado con il passare del tempo (di tipo naturale o causato da fenomeni esterni di tipo antropico) che a fluorescenza sprigiona questo colore di rifrazione. Dobbiamo inoltre ricordare che, nel dicembre 2009, il piano superiore ha subito un allagamento causato dalla rottura dell'impianto di riscaldamento, il quale, disperdendo acqua addizionata a resine sintetiche, ha imbibito anche l'intonaco sottostante. Quindi è possibile che la colla di coniglio stesa su tutta la superficie e la resina sintetica abbiano reagito dando come fluorescenza il colore giallo-arancio visibile con illuminazione UV su tutta la volta. Confrontando i tasselli di pulitura con le due differenti luci, è evidente che le zone pulite, realizzate con toni beige e terra d'ombra chiara, ad una visione in fluorescenza risultano avere una rifrazione sui toni del bruno chiaro identica a quella delle zone ancora sporche trattate con colla di coniglio. Ciò

significa che i pigmenti erano stati miscelati con colla di coniglio fin dalla realizzazione della volta, e che la sostanza ritrovata sparsa su buona parte della superficie, di colore aranciato, è stata stesa in un secondo momento, e ha reagito modificando la sua rifrazione a luce UV. Inoltre, il film proteico presente in superficie ha agevolato l'assorbimento del particolato di polveri e fumo di candele che hanno contribuito nel tempo al complessivo annerimento della volta.

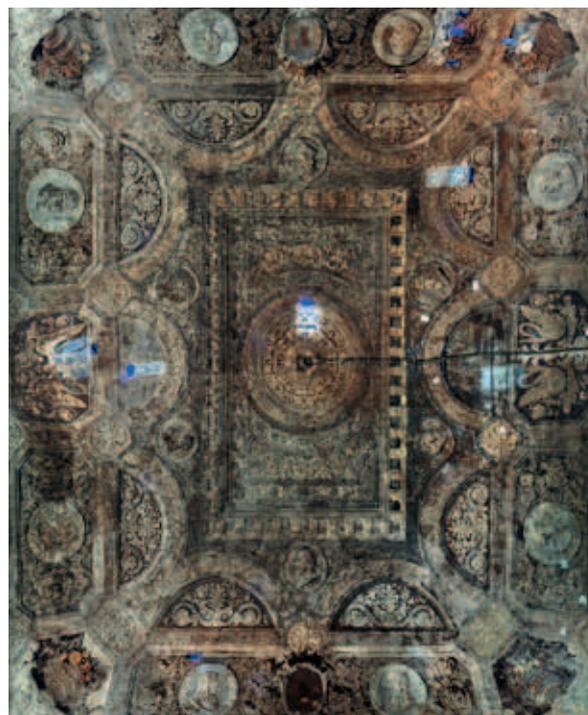
Figura 2: Visione a luce UV

In generale le superfici decorate presentano una fluorescenza a macchie brune diffuse ed irregolari. Questa diffusione su tutta la superficie è sempre riconducibile alla stesura di colla di coniglio; le altre zone

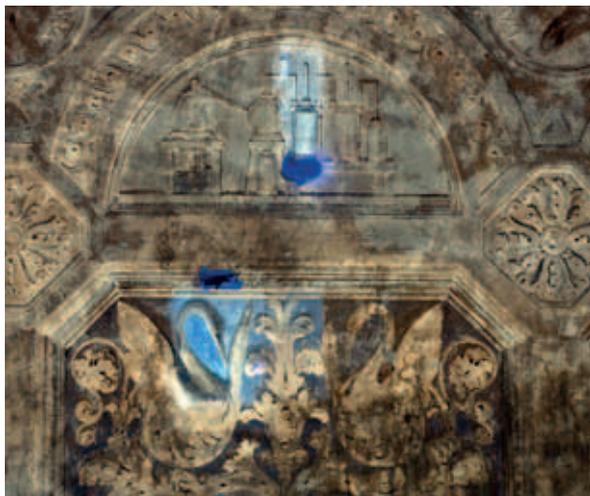
Figura 3

con differente colore di rifrazione sono ricollegabili a sostanze diverse. Si può notare dalle prossime foto come in corrispondenza del riquadro con i pellicani le macchie scure diventano più marcate e numerose. I tasselli di pulitura evidenziano come sarebbe la risposta in fluorescenza delle superfici una volta liberate dalle velature sovrapposte. Da una foto più particolareggiata si nota la differenza tra i tasselli di pulitura e le parti non pulite. Sono visibili inoltre, nel tassello di pulitura di destra, alcune zone limitate con fluorescenza giallo paglierino. Anche in altre zone non interessate dalla pulitura si intravedono deboli segnali di fluorescenza gialla (foto 3 e 4). Quindi questa foto

ci fa comprendere anche i differenti gradi che si possono raggiungere attraverso una pulitura più o meno efficace. Infatti mentre nella zona alta del tassello era stato applicato un impacco di acqua deionizzata e “ar-bocel”, lasciato agire fino a completa asciugatura e successiva rimozione dei residui tramite spazzolino a setole morbide, sul resto del saggio è stato applicato uno strato di resina anionica a pennello, subito rimosso tramite spugna inumidita in acqua deionizzata. Dalla visione a luce UV è dimostrabile che l'utilizzo della resina anionica è il metodo migliore per ridare al dipinto il suo antico splendore e per togliere tutti i residui di quelle sostanze che sono state soprammesse nel tempo alterandone la vera tonalità.

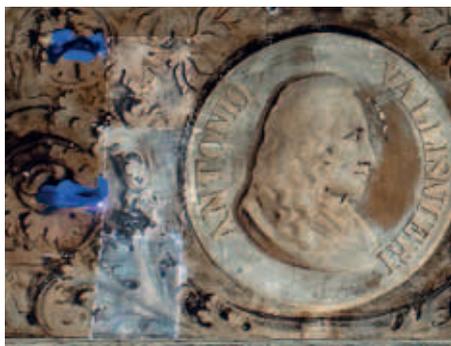
Figura 5

Se si osserva un'altra fluorescenza realizzata su un tassello di pulitura è evidente come si passi dai toni bruno ambrati della zona non pulita ai toni più freddi in funzione del grado di pulitura (foto 5). La zona inferiore di questo campione è stata pulita con resina a scambio ionico-anionica data a pennello e rimossa con acqua demineralizzata, mentre lo strato proteico della zona superiore è stato rimosso con della resina a

scambio ionico-cationico che ha eliminato solo lo strato superficiale del materiale proteico. Si rammenta che le due resine suindicate eliminano le sostanze in modo selettivo. Questa tecnica di pulitura è molto innovativa e importante in quanto garantisce all'intervento una gradualità operativa necessaria per l'osservazione della reazione della pellicola pittorica al materiale reagente pulitore, calibrando così sia i tempi di applicazione che la quantità di sostanze estranee da rimuovere. Nella foto è possibile notare come le zone di colore bruno siano concentrate in quelle parti del dipinto pensate come parti in ombra. Osservando il tassello di pulitura è possibile notare com'era concepito realmente il passaggio tonale tra luce e ombra, ovvero partendo da un colore bruno scuro (con una tonalità comunque meno marcata di quella realizzata con ambra e terre) si è pas-

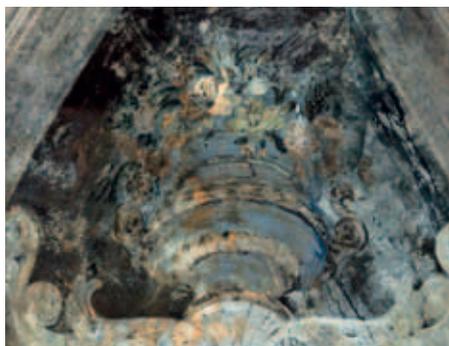
Figura 6

In particolare, se si osserva la foto fatta a un vaso di fiori posto in uno dei quattro angoli della volta (foto 6), si può notare che la fluorescenza restituisce un colore bruno nerastro intorno ai fiori assumendo l'aspetto di probabili pennellate di ritocco. Sono evidenti nella foto piccole macchie a fluorescenza bianca riconducibili a fenomeni di distacco della pellicola pittorica. La fluorescenza di colore bruno nerastro la si ritrova anche sopra la corona dell'ovale con la grande mano aperta che riporta il motto dell'Opera Pia “*Patet Omnibus*”. Si noti come in corrispondenza del tassello di pulitura la superficie riacquista la sua fluorescenza originale (foto 7). Le zone di colore nerastro testimoniano la presenza di una resina naturale (ambra) mescolata con delle terre e delle ocre. La precisione con cui sono state scontornate le figure è, con ogni probabilità, il risultato di ritocchi realizzati per integrare le mancanze pittoriche.

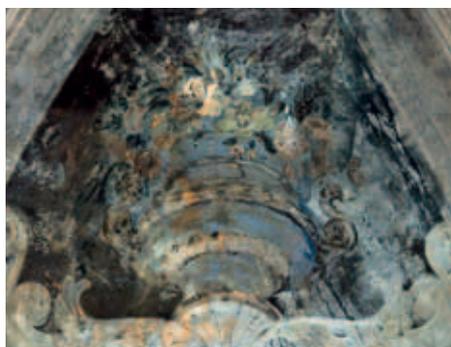
Figura 9: Fluorescenza

La foto 9 mostra le diverse tonalità di fluorescenza in funzione dei pigmenti utilizzati per la realizzazione pittorica. Sono visibili colorature bruno scuro che attraversano verticalmente il lato destro dell'immagine, provocate dai ritocchi che hanno interessato le zone d'ombra.

Sono presenti anche macchie a fluorescenza variabile dal rosa all'arancio con bordo verdastro riconducibili a possibili ristagni di umidità. Infatti la stimolazione della fluorescenza ultravioletta può essere indotta anche da impurità presenti per cause diverse e, in questo caso, dalla infiltrazione di acqua e altri materiali provenienti dall'allagamento avvenuto al piano superiore. Il tassello di pulitura della foto 10 evidenzia marcatamente i colori più brillanti che appaiono nascosti al di sotto delle ridipinture. Anche in questa foto si può notare come i ritocchi più scuri siano concentrati nelle parti che riguardano le zone in ombra. Nel tassello di pulitura le parti in ombra risultano comunque di una tonalità più chiara rispetto alle altre ritoccate.

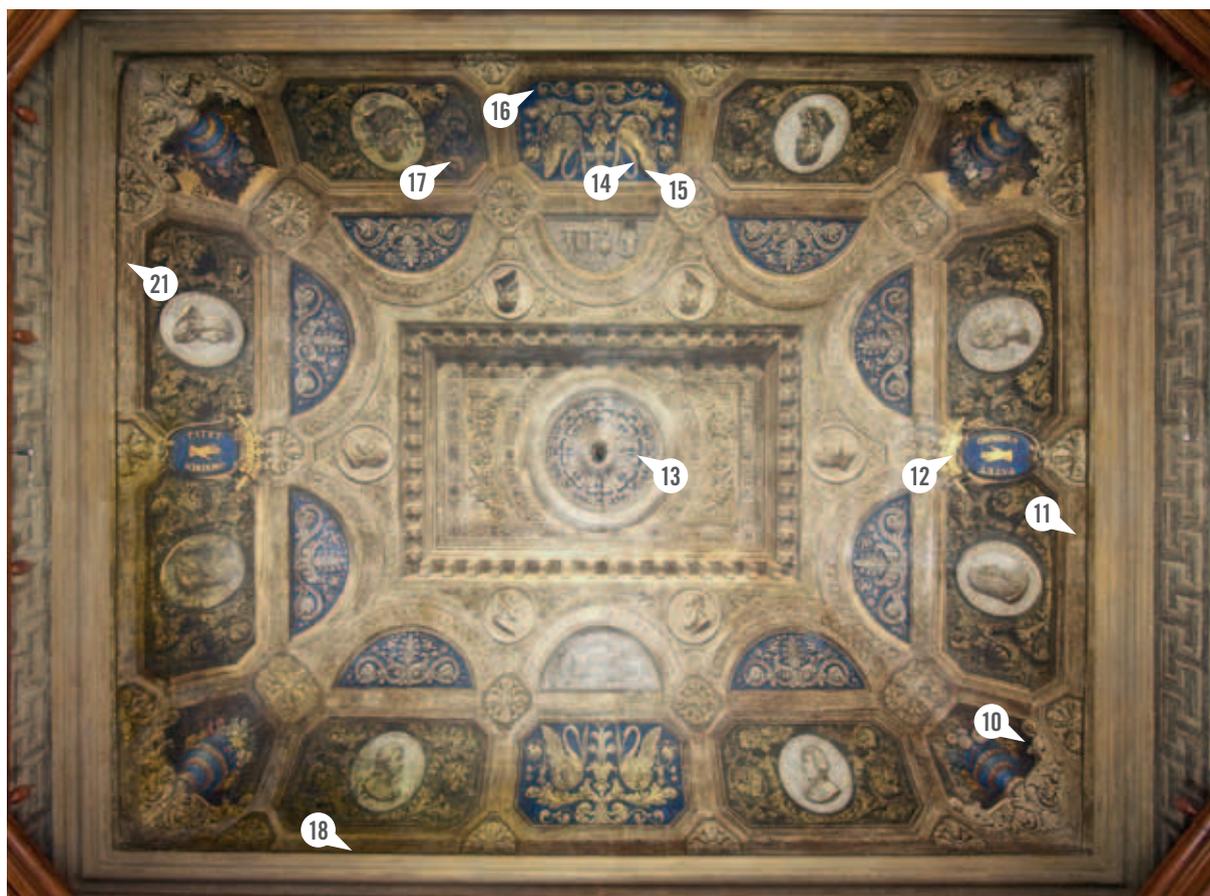
*Punti di prelievo per le analisi chimiche*

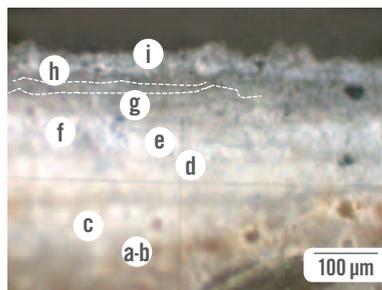
Campione 13, sezione lucida, Nicols incrociati. Strato grigiastro (i) di sporco a base di gesso e tracce di ossalato

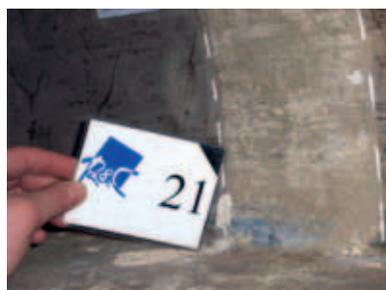
Campione 21, punto di prelievo

Molto interessanti risultano essere i risultati delle analisi del prelievo eseguito sulla fascia perimetrale della volta, a ridosso del cornicione. L'attuale colore beige nasconde in realtà una prima stesura di colore blu, come risulta ancora visibile in alcuni frammenti. A tal proposito è stato analizzato il campione numero 21.

Non è da escludere che inizialmente la volta fosse stata delimitata dalle pareti mediante una piccola fascia di colore blu. Il grado di pulitura di questo campione risulta essere buono in quanto, oltre ad aver reso visibile la decorazione, ha conservato anche la patina superficiale di colore marrone traslucido.

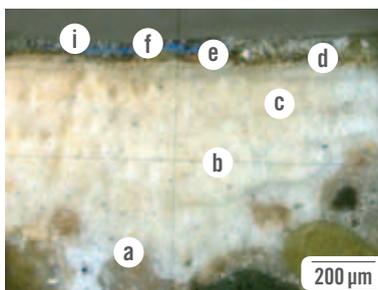
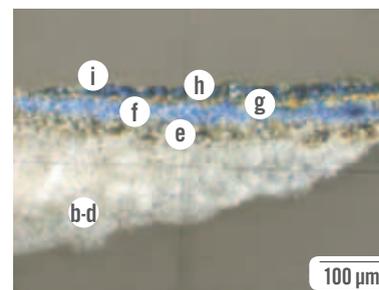
- g) sottile strato pittorico molto discontinuo di colore d'insieme giallo;
- h) strato pittorico discontinuo di colore d'insieme blu;
- i) sottile patina superficiale marrone traslucido.

Campione 21, sezione lucida, Nicols incrociati

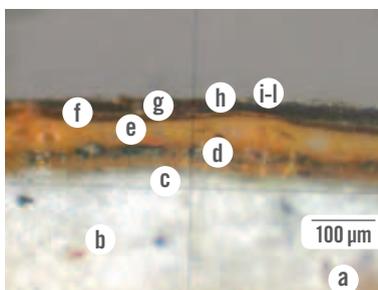
Campione 12, sezione lucida, Nicols incrociati. Si può notare il particolare delle due lamine dorate (strati g e i)

g) lamina metallica a base di oro;  
 h) strato analogo allo strato (f);  
 i) lamina metallica a base di oro;  
 l) strato di colore d'insieme marrone scuro, presente solo nel lato sinistro della sezione, a base di caolino miscelato a ocra rossa e con tracce di solfato di bario; l'analisi spettrofotometrica all'IR ha messo in luce la presenza di resina naturale (tipo gommalacca) e minori quantità di sostanza proteica e ossalato.  
 Risulta inoltre che la foglia d'oro non è stata applicata sulla superficie nella maniera più antica e nota, ovvero con la stesura del bolo rosso, ma è stata stesa direttamente sopra la superficie che era già di un colore rossastro. Quindi si possono fare due ipotesi: la prima è che la decorazione originale fosse concepita con un colore

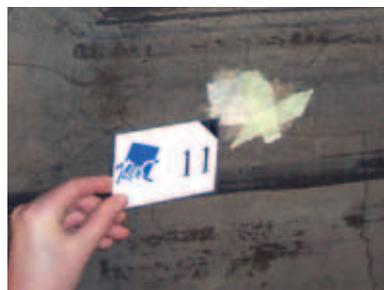
Campione 11, punto di prelievo

0,09%, di ossalati pari a 0,03% e di cloruri pari a 0,08%. Il dosaggio dei sali solubili effettuato sull'intonaco del campione **11**, prelevato nel lato est, ha evidenziato una conducibilità piuttosto bassa, pari a  $72\mu\text{S}/\text{cm}$ . Dall'analisi cromatografica è emerso un contenuto di solfati pari a 1,68%, di nitrati pari a 0,06%, di ossalati pari a 0,04% e di cloruri pari a 0,03%.

Da questi due risultati si può notare come la conducibilità del campione prelevato sul lato nord (dove era avvenuta l'infiltrazione di acqua e di resine sintetiche) è molto più alta rispetto a quella del lato est. La concentrazione dei solfati, nitrati e cloruri è, di conseguenza, più alta nel campione 18 rispetto a quella presente nel campione 11. Diversamente la presenza di ossalati è maggiore nel lato est piuttosto che in quello nord anche se per una leggerissima percentuale.

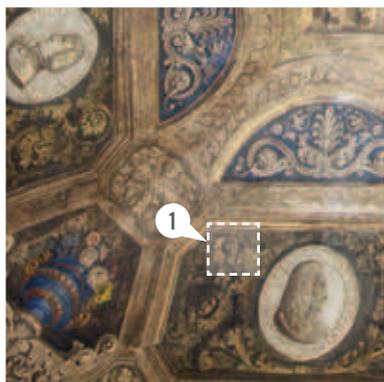
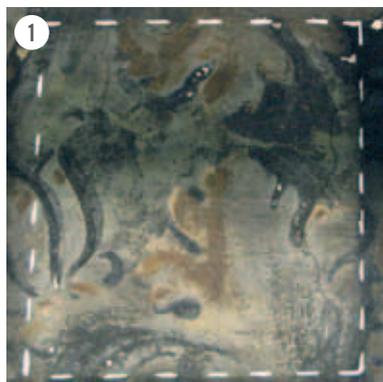
Saggio di pulitura 1, localizzazione

Saggio di pulitura eseguito sulla parte est della volta, più precisamente a sinistra del medaglione contenente il ritratto di Antonio Vallisnieri.

Pulitura: è stato eseguito un primo passaggio con spugna wishab per eliminare la patina di polveri superficiali, per poi applicare, previa interposizione di carta giapponese, alcool etilico a pennello. Infine è stata rimossa la carta e, mediante il risciacquo con una spugna inumidita di acqua deionizzata, è stato eliminato lo sporco.

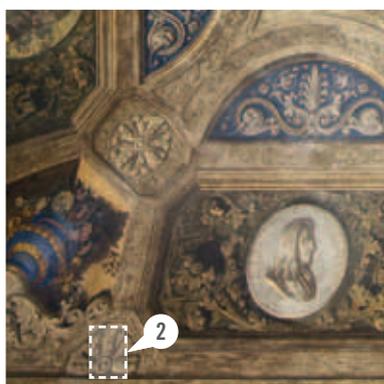
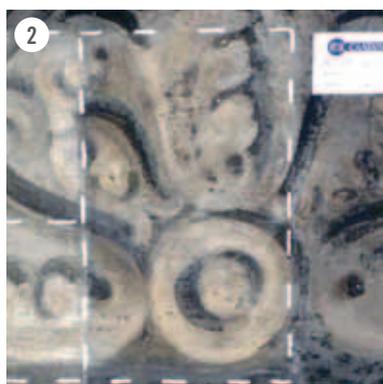
Saggio di pulitura 2, localizzazione

Saggio di pulitura eseguito sulla parte ovest, precisamente nell'angolo sud-ovest della volta.

Pulitura: si è proceduto con un primo passaggio con spugna wishab per eliminare la patina di polveri superficiale, per poi applicare, previa interposizione di carta giapponese, il "C2000" lasciandolo agire per 2 minuti. Infine si è ripulita l'intera superficie con una spugna inumidita con acqua deionizzata.

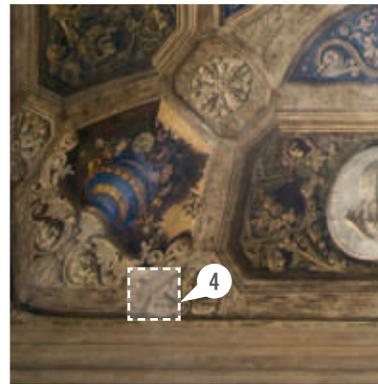
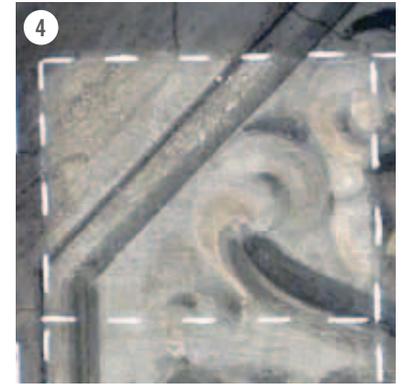
Saggio di pulitura 4, localizzazione

Saggio di pulitura eseguito sulla parte ovest, nell'angolo sud-ovest della volta, precisamente a sinistra del saggio 2.

Pulitura: è stato eseguito un primo passaggio con spugna wishab per eliminare le polveri superficiali; è stato poi applicato, previa interposizione di carta giapponese, uno strato di resina a scambio ionico-anionica, steso con un pennello e lasciato agire per 20 minuti. Infine si è eseguito un risciacquo con una spugna inumidita con acqua deionizzata.

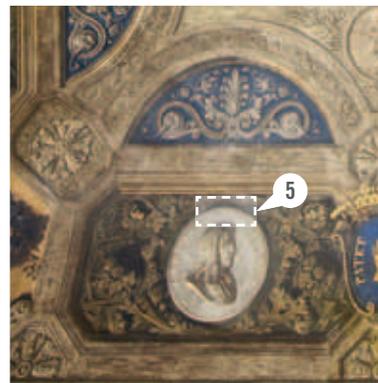
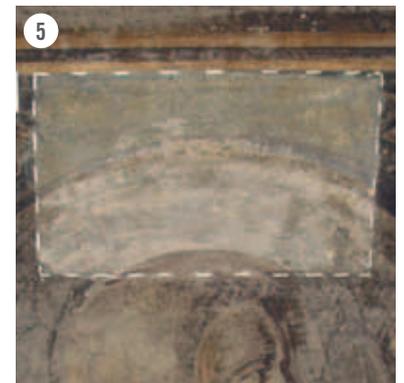
Saggio di pulitura 5, localizzazione

Localizzazione del saggio: saggio di pulitura eseguito nella parte ovest della volta, precisamente sulla parte alta del medaglione con il ritratto di Carlo Linneo.

Modalità di pulitura: il primo passaggio del saggio è stato eseguito con spugna wishab per eliminare le polveri superficiali, per poi applicare, previa interposizione di carta giapponese, uno strato di carbonato d'ammonio saturo utilizzando un pennello. Dopo aver lasciato agire per 30 minuti si è eseguito un risciacquo con spugna inumidita con acqua deionizzata.

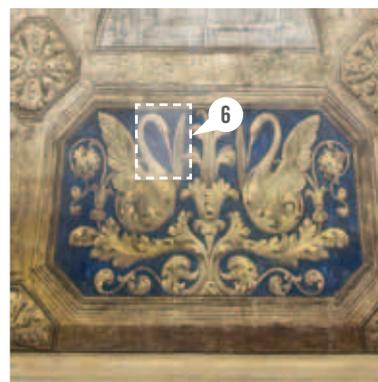
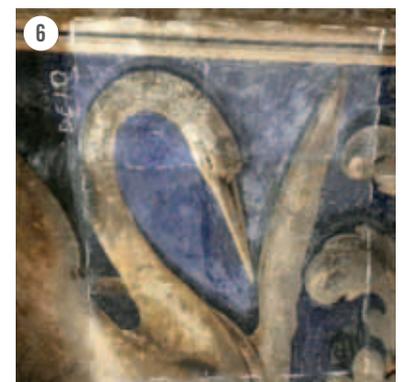
Saggio di pulitura 6, localizzazione

Saggio di pulitura eseguito sulla parte nord della volta, nello specifico sulla parte alta della specchiatura con la decorazione rappresentante i pellicani.

Pulitura: un primo passaggio è stato eseguito con spugna wishab per eliminare le polveri superficiali; successivamente è stato applicato, previa interposizione di carta giapponese, un impacco di acqua deionizzata e "arboceel", lasciato agire fino a completa asciugatura. Infine sono stati rimossi i residui dell'impacco con spazzolino secco a setole morbide.

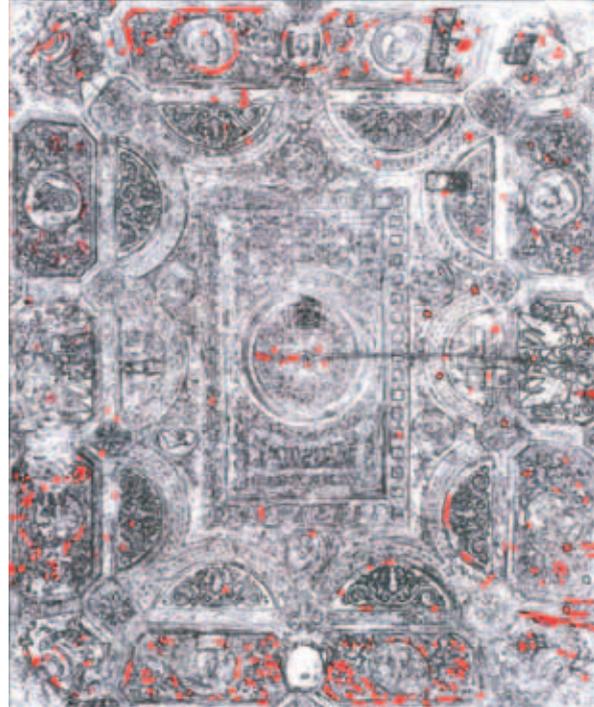
Zone interessate da caduta di colore/lacune

In queste zone, a causa dell'indebolimento della pellicola pittorica, vi era la presenza di un diffuso fenomeno di esfoliazione della superficie pittorica. Questo degrado lo si è riscontrato, in particolare, nella prima fascia con le specchiature dei medaglioni al di sopra del cornicione e in adiacenza al cavo di alimentazione della luce che partiva dal centro della volta. Queste sono le zone maggiormente colpite dalla percolazione di acqua dal piano

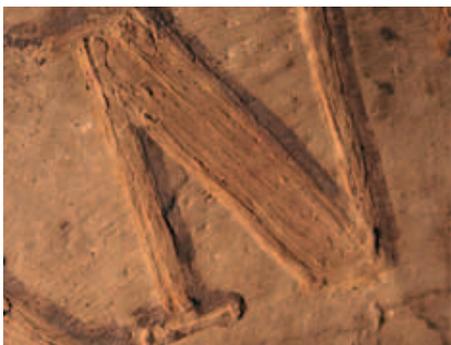
Visione a luce radente dello spessore della pennellata

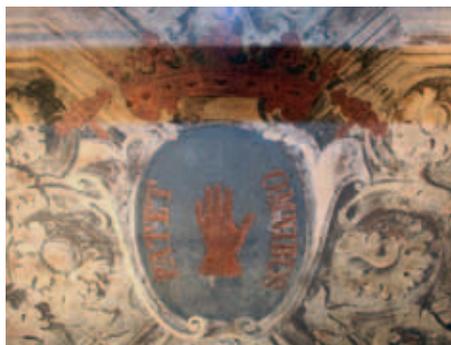
così evidente della superficie dell'oro, fa pensare però che ci sia stata una sovrapposizione di quella resina naturale che era stata utilizzata per ritoccare le zone che si trovavano in ombra. Da tutte queste considerazioni si è quindi dedotto che la superficie doveva essere pulita in modo da eliminare quel film di collante e resine che si era formato sulla decorazione non rimuovendo però in modo drastico la patina che si era formata sulla sua superficie.

Imbrunimento della lamina d'oro

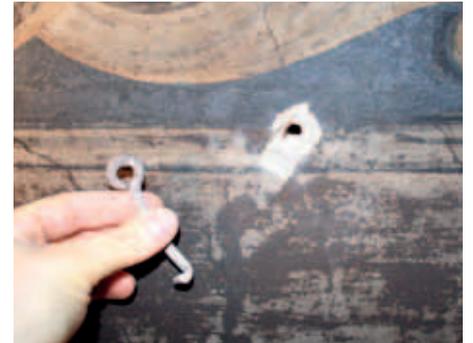
secco ci si è accorti della presenza di alcuni chiodi, anche arrugginiti, altri ad occhiello (di 7 cm circa di lunghezza), altri ancora con annodato un pezzetto di cordicella (tipo canapino) sparsi apparentemente senza un senso logico sull'intera volta.

Rimozione chiodo ad occhiello

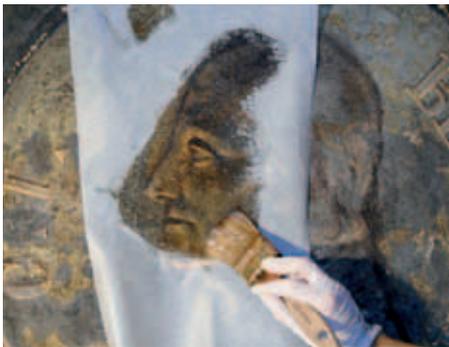
Applicazione a pennello della soluzione di alcool isopropilico e dimetilsolfossido e risciacqui con alcool etilico denaturato

Nelle zone dove era presente un principio di solfatazione dell'intonaco, dovuto all'infiltrazione di acqua e di resine sintetiche in seguito alla rottura di alcune tubature, si sono eseguiti dei tentativi per estrarre le sostanze estranee dall'intonaco applicando a pennello, previa interposizione di carta giapponese, una soluzione di alcool isopropilico e dimetilsolfossido addensati in "klu-cel C". La soluzione è stata rimossa quando ha iniziato ad evaporare.

Successivamente è stata asportata con risciacqui per mezzo di una spugna di mare inumidita d'alcool etilico denaturato, diluito al 50% con acqua deionizzata. Questo passaggio è stato ripetuto tre volte, dove necessario. La tecnica descritta ha permesso all'intonaco di spurgare una parte della resina sintetica accidentalmente assorbita, anche se non in maniera completa. Tutti gli elementi con foglia d'oro sono stati puliti dalle ridipinture a porporina mediante tamponi di ovatta imbevuti di solvente 1 metossi -1 propanolo. Questa soluzione ha permesso di rimuovere anche lo strato di protettivo presente sopra la superficie. Lo sfondo delle parti dorate, di colore blu, è stato pulito invece con resina a scambio ionico-anionico.

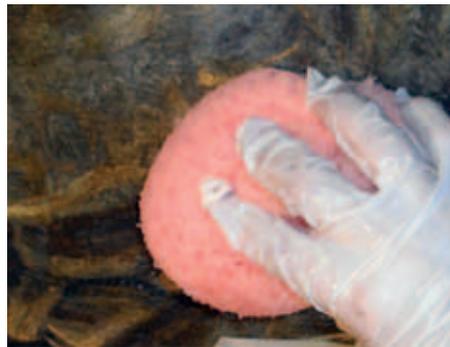
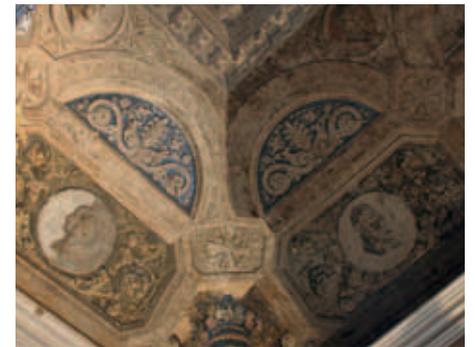
Particolare della volta con zona pulita e non pulita

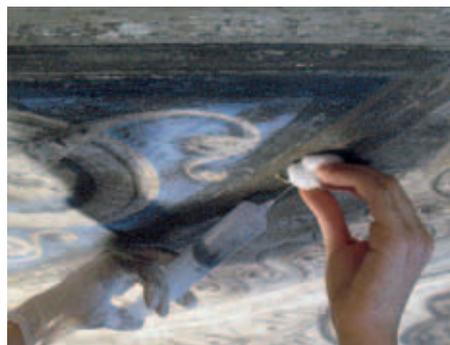
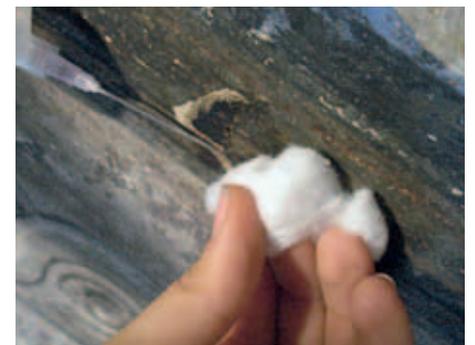
Iniezione di consolidante

Per il consolidamento delle zone di distacco della pellicola pittorica dall'intonaco sono stati iniettati i giusti quantitativi di resina acrilica "acril 33" diluita al 20% con acqua deionizzata. Per quanto riguarda, invece, i distacchi dell'intonaco dal paramento murario è stata utilizzata una malta da iniezione, composta da carbonato di calcio micronizzato "PLM - I", sciolta in acqua deionizzata in proporzioni 1:1. L'intonaco, essendo costituito da gesso e quindi materiale piuttosto igroscopico e poroso, ha assorbito molto bene le microiniezioni di resina acrilica.

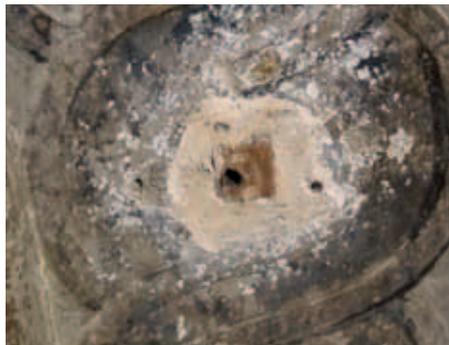
Sulla parete sud, in corrispondenza di una delle girali a decorazione della cornice della lunetta di sinistra, si è riscontrata, dopo la fase di pulitura, la presenza di un innesto di legno utilizzato in passato per l'inserimento di un chiodo a sua volta stuccato con una malta di gesso. In questa zona è stato necessario realizzare uno strato di malta da riempimento composto da 2 parti di sabbia a granulometria grossa ed una parte di calce idraulica bianca, emulsionata con resina acrilica "acril 33" diluita al 10% con acqua deionizzata. È stata, infine, realizzata una malta di rifinitura con polvere di marmo botticino e calce idraulica.

*Insero in legno in una delle girali*

co attuato sulla stuccatura del girale dove era stato rimosso l'innesto di legno in quanto sarebbe stata troppo evidente la mancanza della decorazione sulla volta disturbando la visione d'insieme dell'impianto pittorico; si è preferito un ritocco mimetico, ricreando la girale stessa.

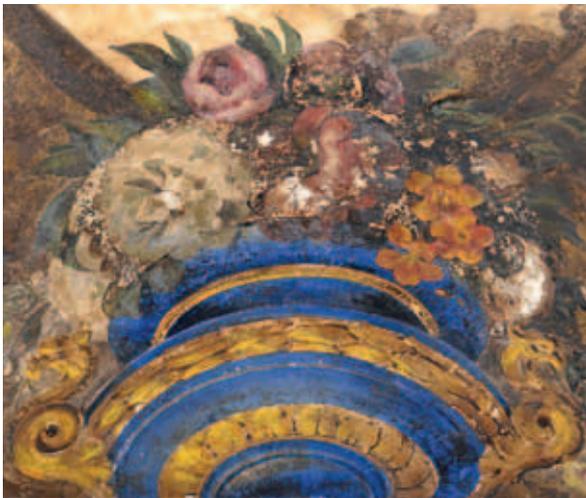
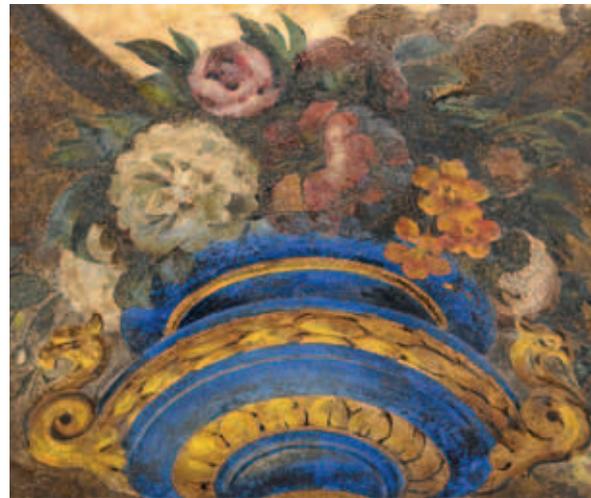
*Prima dell'integrazione pittorica*

*Dopo l'integrazione pittorica*

L'integrazione pittorica eseguita in piccole zone ha avuto lo scopo di dare una continuità visiva alla volta, disturbata dal degrado dovuto alla limitata perdita di colore e dalle nuove stucature realizzate durante il restauro. Le piccole lacune sono state integrate cromaticamente ad acquerello con la tecnica del rigatino per dare continuità al dipinto, senza voler ricostruire le parti mancanti e mantenendo così visibile da vicino l'intervento di ritocco. Le porzioni mancanti dei filetti nelle cornici decorate sono state ripristinate con velature dello stesso colore dell'originale. È stata fatta un'eccezione per il ritoc-

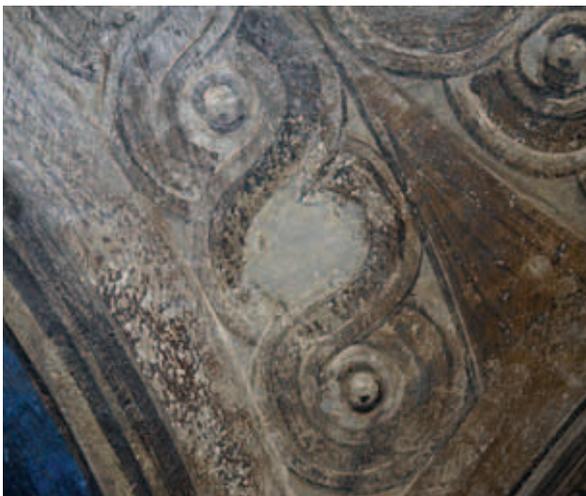
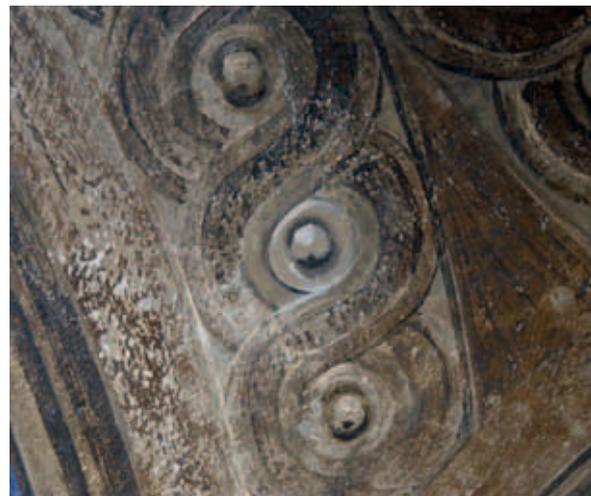
*Ricostruzione della girale (1)*

*Ricostruzione della girale (2)*

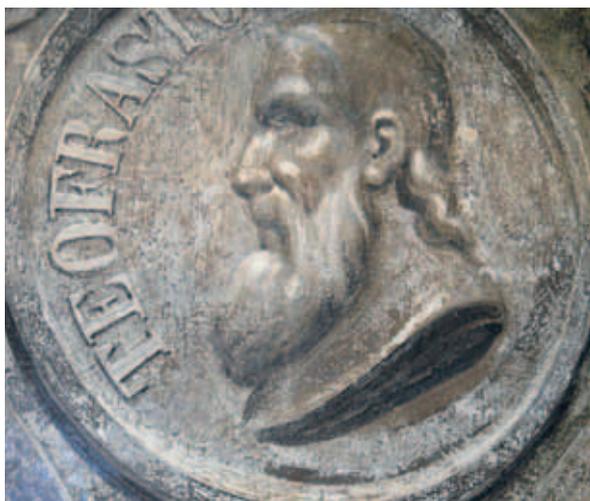
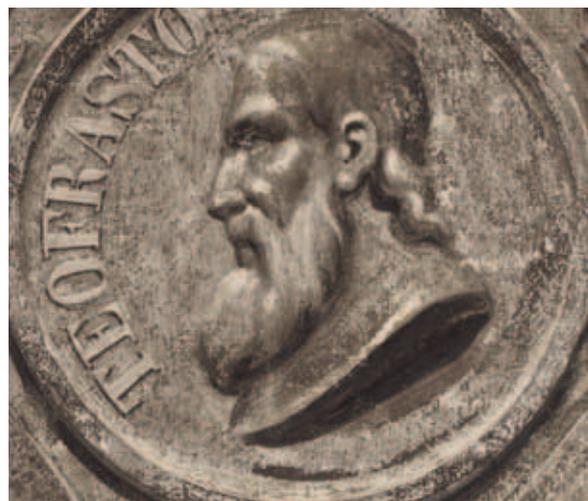
Sulla superficie, dopo i restauri effettuati nelle singole zone, si presentavano ancora tracce di protettivo alterato bruno scuro che, nelle operazioni di restauro eseguite precedentemente, non era stato possibile rimuovere a causa dell'eccessivo assorbimento da parte dell'intonaco, creando così delle aree disomogenee con il resto della volta. Per risolvere questo problema si è

*Particolare prima della velatura*

*Particolare dopo la velatura*

deciso di abbassare di tono le imperfezioni utilizzando colori a calce anch'essi compatibili con la matericità delle decorazioni, ma con un potere coprente maggiore di quelli ad acquerello. Una volta create le tinte (composte da calce bianca e pigmenti in polvere sciolti precedentemente in acqua) sono state diluite con acqua deionizzata ed utilizzate a velatura con la tecnica "dello spugnato"; sulle zone interessate, con una spugna di mare intinta nel colore diluito, si è tamponata la superficie con movimenti veloci e delicati per applicare il colore mantenendo allo stesso tempo un senso generale di movimento.

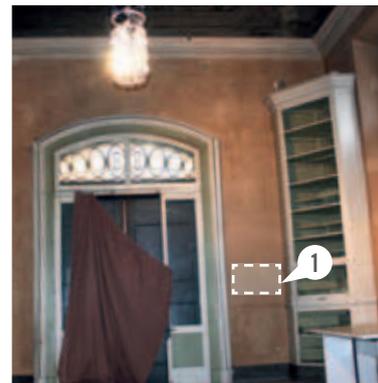
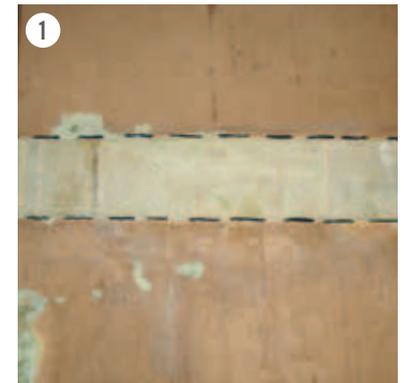
Saggio 1, localizzazione

Saggio eseguito sulla parete est, sulla spalla destra del portone di ingresso. Si è rilevata una sequenza di filettature chiare e scure su fondo beige, le cui cromie, eseguite con colori a calce, sono simili a quelle delle decorazioni sulla volta.

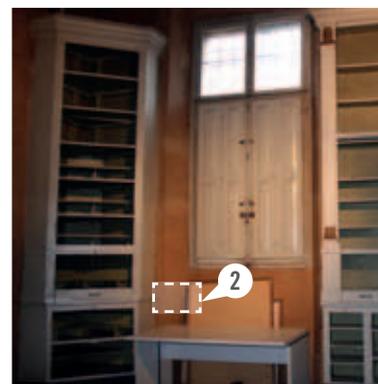
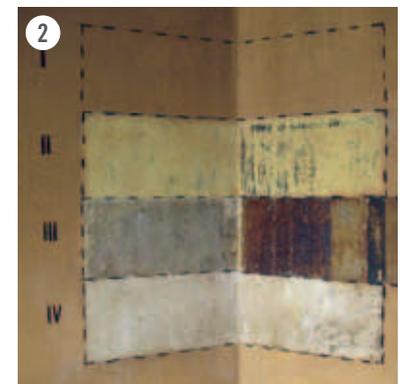
Saggio 2, localizzazione

Saggio eseguito sulla parete sud, sulla spalla e sulla parete in corrispondenza della zona sottofinestra di sinistra. È stato rilevato che il livello più antico è il IV, corrispondente a una stuccatura di natura cementizia dove si è riscontrato anche un sottile scialbo di colore biancastro. La sequenza della stratigrafia risulta essere la seguente:

- I. strato di pittura sintetica, di colore arancione;
- II. strato pittorico, di natura acrilica, di colore giallo chiaro;
- III. Spalla: strato di scialbo a calce, di colore verdino tenue. Sottofinestra: è stata scoperta una serie di fasce e di filettature sui toni del marrone e del beige.
- IV. Strato sottile di scialbo di colore biancastro.

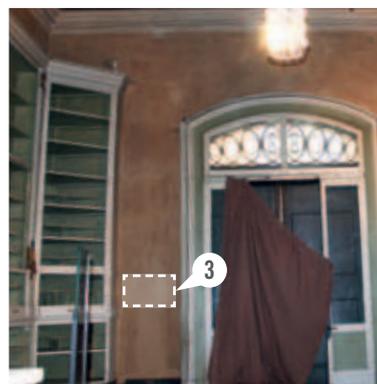
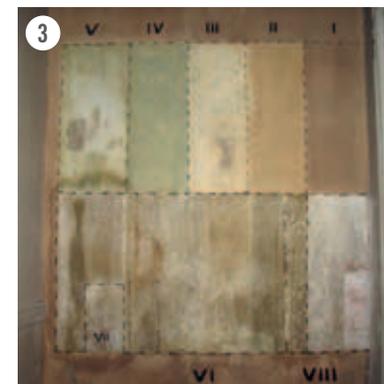
Saggio 3, localizzazione

- I. strato di pittura sintetica, di colore rosato;
- II. strato di pittura sintetica, di colore arancio;
- III. strato pittorico, di natura acrilica, di colore giallo-avorio;
- IV. strato di scialbo a calce di colore verde pistacchio;
- V. strato di scialbo a calce, leggermente poroso e con profilo ondulato, di colore d'insieme verde menta;
- VI. strato di scialbo a calce discontinuo, di colore d'insieme verde oliva;

- VII. strato di scialbo a calce, di colore d'insieme verde menta;
- VIII. strato di scialbo a calce di colore d'insieme biancastro (più piccola apertura con visione dei mattoni di fondo).

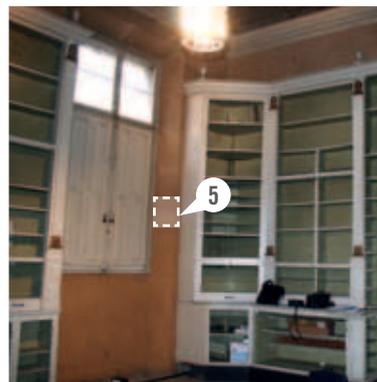
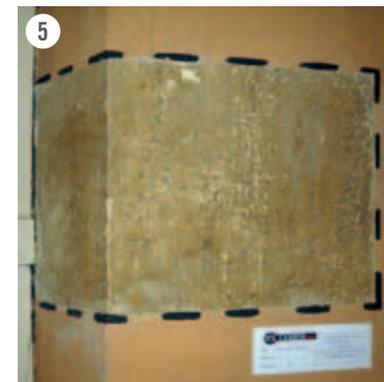
Saggio 5, localizzazione

Saggio eseguito sulla parete sud, nella spalla di destra della finestra di destra.

Il livello raggiunto è quello più antico e corrisponde a quello che si è deciso di conservare durante il restauro anche nel saggio 3. È costituito da uno scialbo a calce di colore verde oliva.

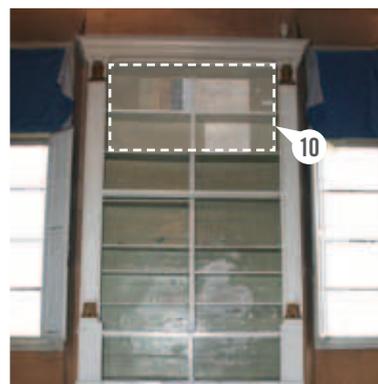
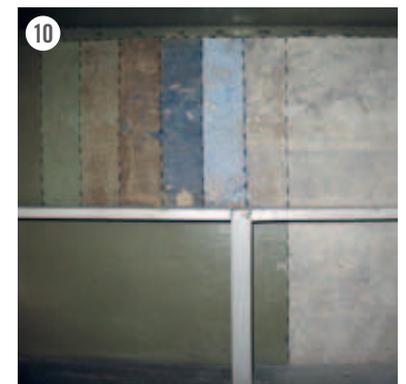
Saggio 10, localizzazione

- I. strato pittorico, di natura sintetica, di colore verde oliva;
- II. strato di scialbo a calce di colore verde pistacchio;
- III. strato di scialbo a calce di colore beige;

IV. strato di scialbo a calce di colore nocciola;  
 V. strato di scialbo a calce di colore blu scuro intenso;  
 VI. strato pittorico, di spessore consistente, di colore azzurro chiarissimo;

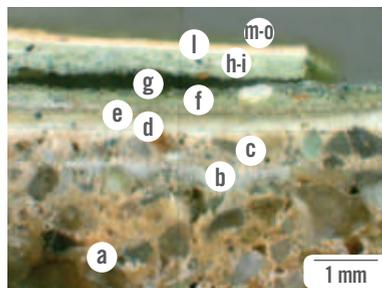
Campione 19, sezione lucida, Nicols incrociati

Dallo studio di questo campione si rileva la presenza di due strati di intonaco decorato: il primo è composto dal pacchetto degli strati "a" e "b", mentre il secondo è composto dal pacchetto di strati che va dal "c" fino allo strato "o". Si può avanzare l'ipotesi, quindi, che gli strati "a" e "b" fossero dello stesso periodo della prima decorazione trovata sulla volta. Come si era già accennato l'aspetto originario della stanza doveva essere molto differente da quello attuale, ovvero molto più spoglio e meno appariscente. In seguito, a metà Ottocento, l'ambiente è stato rinnovato con i decori che si vedono attualmente sulla volta, e infine sono stati effettuati numerosi rimaneggiamenti visibili in particolare sulle pareti che presentano un numero molto elevato di strati di colore. Lo strato oggetto di restauro possiamo ipotizzare che sia lo strato "g", classificato con un colore verde-nocciola a base di calce magnesiaca miscelata con terra verde e nero carbone. La presenza ricorrente e testata del nero carbone ricollega tale contesto decorativo a quello della volta: le similitudini decorative e il riproporsi del monocromo rendono plausibile la contestuale realizzazione nel 1851.

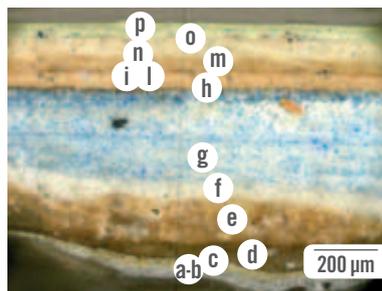
Campione 20, sezione lucida, Nicols incrociati

un campione (numero 20) sulla parete all'interno dello scaffale posizionato sulla parete sud, per individuare la successione stratigrafica. Il colore blu era già stato evidenziato dai saggi stratigrafici. Si è ritenuto che questo fosse il colore da conservare e restaurare in quanto coevo al colore delle piccole lesene del mobile. Inoltre il blu è stato utilizzato anche per il fondo delle decorazioni della volta. Questo colore si trova dopo tutto il pacchetto di colori tenui, come il nocciola e il bianco, che sono caratteristici dei primi strati.

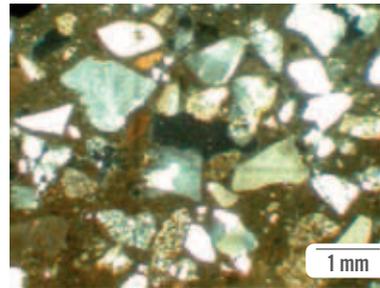
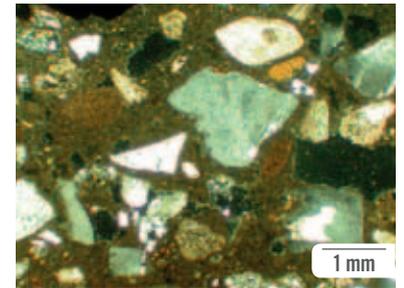
nore quantità di inerte presente nel campione 11 a sinistra rispetto a quella del campione 20, a destra. La successione stratigrafica ha dimostrato la presenza di due intonaci, con interposto strato pittorico, a conferma della presenza di una più antica decorazione. Con ogni probabilità la rasatura completa dell'intonaco antico è avvenuta nel 1851 in concomitanza con la radicale trasformazione dell'ambiente.

Campione 11, sezione sottile, Nicols incrociati, dettaglio

Campione 20, sezione sottile, Nicols incrociati, dettaglio

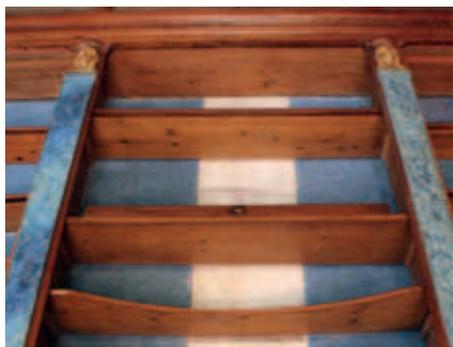
Parte conservata con sinopie

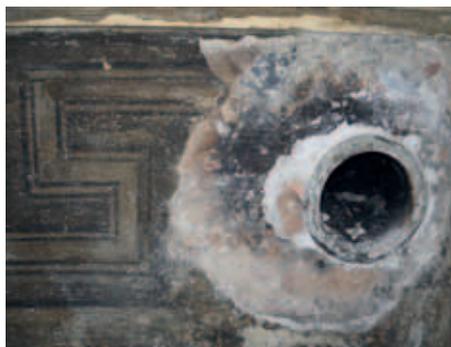
Sulla parete nord, nell'angolo in alto a destra sotto il cornicione, è stata trovata una lacuna posta in corrispondenza di una vecchia canna fumaria, colmata da una grossa stuccatura di gesso; la mancanza interessava parte dell'intonaco e, di conseguenza, parte della decorazione. La porta che collegava la Farmacia alla drogheria, era stata tamponata con una vecchia muratura. In occasione del restauro la zona è stata chiusa con un pannello in legno mordenzato, totalmente rimovibile. L'angolo della parete dei cantonali era stato tagliato per creare una superficie perpendicolare con delle piccole assi di legno tagliate su misura che durante il restauro sono state rimosse riportando alla luce la parete di angolo originaria. Solo negli ultimi tre ripiani

Vecchia canna fumaria

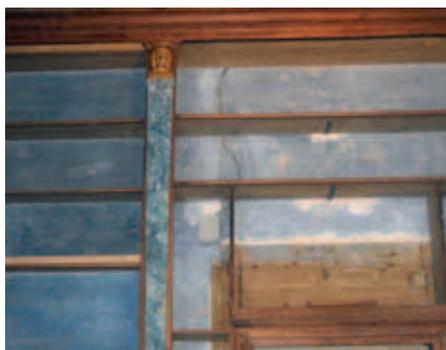
Vecchia intelaiatura in legno

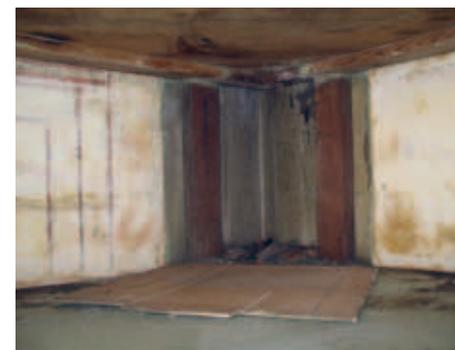
Angolo in legno rimosso

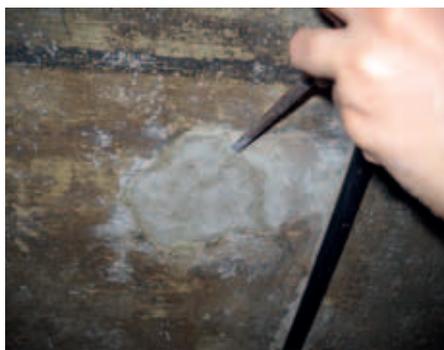
Sotto gli scialbi rimossi sono state ritrovate alcune vecchie stuccature a gesso e a malta cementizia, successivamente eliminate poichè risultavano essere debordanti o poco ancorate alla superficie; alcune, profonde e tenacemente aggrappate alla parete, sono state semplicemente abbassate di livello. La stuccatura della vecchia canna fumaria, realizzata con malta cementizia, essendo sopralivello, è stata abbassata. La canna fumaria vera e propria era stata invece tamponata con una malta composta da gesso e scaglie di mattoni. Con la rimozione della malta intorno alla canna fumaria è stato rimosso anche il collarino di ferro. Sotto la finestra di destra e sulle sue spallette (per una lunghezza di circa 2 metri) è stato rimosso completamente tutto l'intonaco cementizio, per evitare i noti problemi dei sali causati da questo tipo di malta. Sotto la finestra di sinistra è stata conservata la decorazione preesistente ed è stato demolito l'intonaco, sempre di natura cementizia, presente sia alla base della parete che appena sotto il davanzale.

*Rimozione stuccature incongrue*

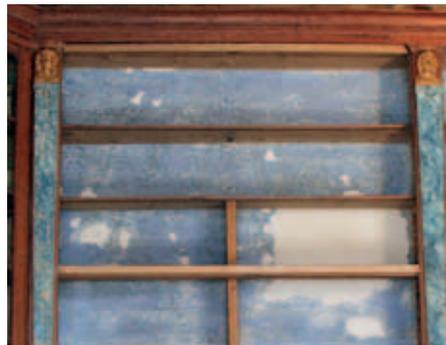
*Parete con lacuna pittorica*

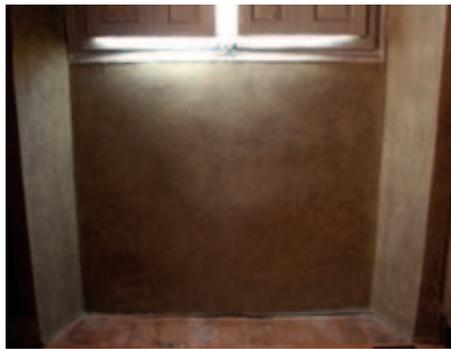
*Parete est con fondo verde oliva*

ritoccato il fondo verde oliva mediante una prima stuccatura dello stesso colore della cromia di fondo e di consistenza corposa, successivamente tutta la superficie è stata omogeneizzata con delle velature "a spugnato" di un colore leggermente più scuro del fondo. Sono state riprese le filettature dove mancava il colore originale, per avere una visione d'insieme più omogenea. La zoccolatura, in finto marmo, è stata eseguita coprendo le stuccature di grandi dimensioni con una tinta a calce del colore base della decorazione, mentre le lacune più piccole sono state ritoccate utilizzando colori ad acquerello. Per i ritocchi sul blu delle pareti di fondo, si è fatto riferimento al colore ritrovato in corrispondenza del primo ripiano della scaffalatura posto immediatamente a destra della porta d'ingresso, dove lo strato di scialbo era meglio conservato.

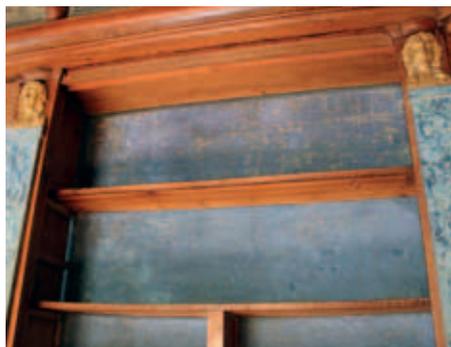
*Pareti di fondo con blu oltremare*

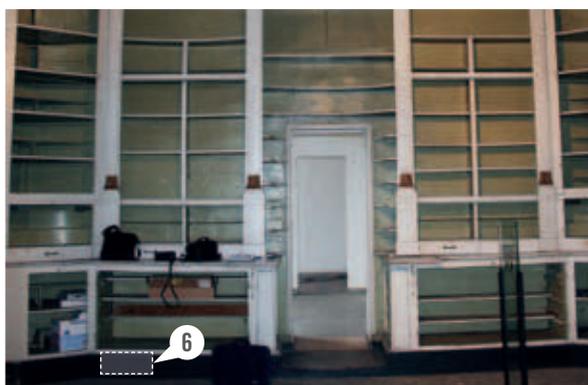
Saggio 6, localizzazione

Saggio eseguito in una delle tavolette nere di legno utilizzate come zoccolatura.

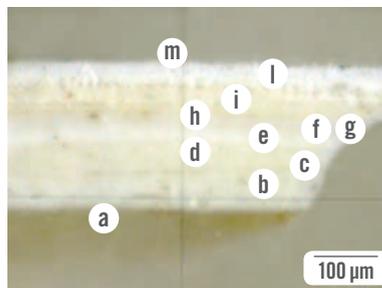
Campione 1, sezione lucida, Nicols incrociati, dettaglio

Dallo studio della sezione lucida del campione 1 è emersa la seguente successione stratigrafica:

a) tracce di uno strato di colore d'insieme arancio traslucido, di spessore variabile da 0 a 30  $\mu\text{m}$  circa, a base principalmente di colofonia, con minori quantità di solfato di bario e tracce di sostanze proteiche;

- b) strato di pittura di colore d'insieme bianco contenente modesti granuli di colore traslucido, di dimensioni medie comprese fra 30 e 50  $\mu\text{m}$ , di spessore regolare pari a circa 70  $\mu\text{m}$ ; dall'analisi spettrofotometrica all'IR lo strato è risultato costituito principalmente da resina naturale e minori quantità di solfato di bario;

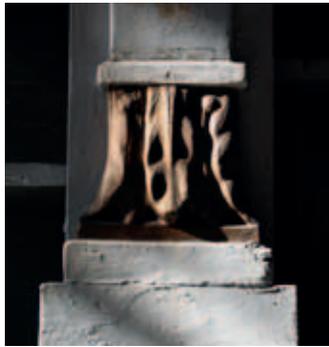
*Visione a luce radente*

La prima impressione data dalla superficie pittorica bianca del mobilio è stata quella di uno strato di natura sintetica molto omogeneo. In realtà anche solo ad un'osservazione a luce radente si sono notati i numerosi strati di colore e la presenza di alcune lacune. Le spallette delle scaffalature erano trattate con una colorazione verde olivastra, come lo sfondo. Le testine e il basamento a fogliette, con il passare del tempo, avevano acquisito una colorazione brunastra che le aveva opacizzate. Inoltre, come è stato verificato dalle indagini diagnostiche e da quelle stratigrafiche, la particolare decorazione a finto marmo blu e l'appoggio della lesena, in origine dorata, risultavano celate da numerose mani di tinteggi. Gli incaavi e le modanature degli elementi decorativi (come ad esempio le anforette) risultavano coperti da una patina di sporco e, sulla sommità del mobilio, è stato trovato uno strato corposo di polvere.

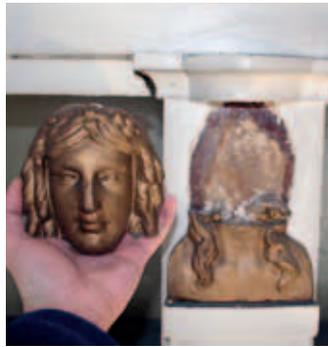
*Testina dorata spezzata in due parti*

Sul collo di due testine dorate si sono rilevate due grosse lesioni. Queste avevano provocato sia la rottura delle testine che il distacco dal supporto. Sulla lesena posta a sinistra della porta d'ingresso era stato conficcato un chiodo utilizzato come gancio. In cima agli scaffali alcune anforette risultavano rimosse dalla loro sede e coricate sul ripiano. Le indagini diagnostiche, come si è già descritto, hanno

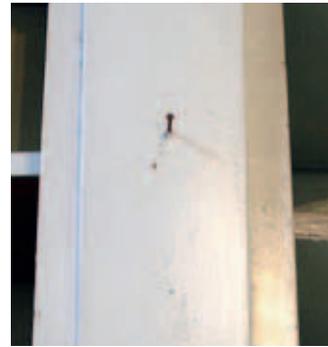
*Presenza del chiodo su lesena*

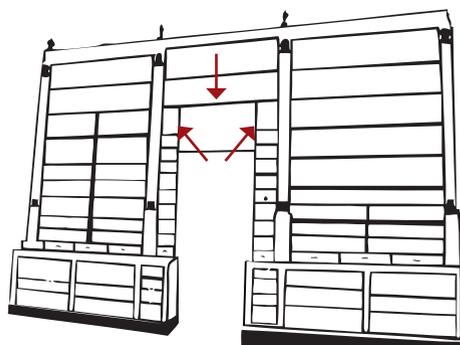
Alcune parti di legno costituenti il mobile risultavano separate dalla loro base di legno o dalla retrostante muratura. Di seguito, si riportano le posizioni di queste parti pericolanti, sulle quali si è prontamente intervenuti per evitarne il completo disfacimento.

Parti lignee sconnesse

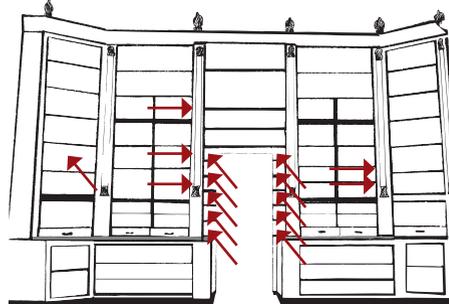
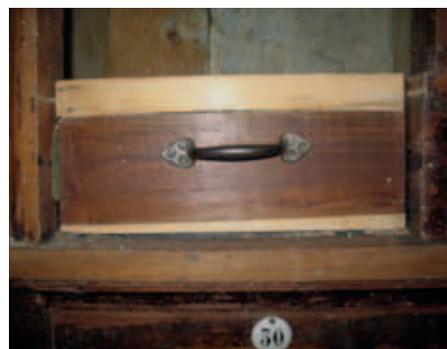
di legno lunghe quanto la spalletta. Inoltre sono stati riscontrati alcuni inserti documentati nelle mappature seguenti. Durante i restauri questo particolare è risultato evidente dopo l'operazione di sverniciatura. Infatti il legno delle parti aggiunte si presentava con delle caratteristiche totalmente diverse da quello antico: le parti nuove mancavano del primo trattamento con la colofonia e avevano un legno chiaro, diverso da quello di acero. Queste inserzioni hanno quindi comportato la necessaria stesura di una prima mano di vernice bianca per omogeneizzarle a quelle originali. È possibile che queste sostituzioni siano state fatte in seguito a rotture, oppure a un riadattamento del mobile se si accetta l'ipotesi che le scaffalature provenissero da un'altra farmacia.

Esempi di innesto su frontalino di cassetto
