# Farmacia storica dell'ex Ospedale Sant'Agostino di Modena

# Farmacia storica dell'ex Ospedale Sant'Agostino di Modena *Il restauro*

a cura di Corrado Azzollini

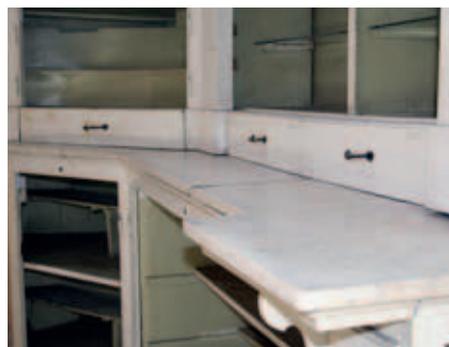
Oltre alle parti lignee disconnesse, anche i due piani di appoggio di marmo bianco, posti a fianco della porta di ingresso, risultavano distaccati dalla base lignea. Questa zona era, con ogni probabilità, quella più utilizzata e ciò spiegherebbe la presenza di maggiori disconnessioni e inserti di legno moderno.

Particolare ripiani in marmo

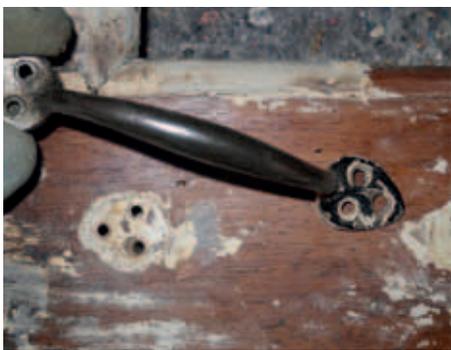
Alcuni cassetti avevano le maniglie quasi staccate dal supporto, quindi è stato necessario rimuoverle e sostituire i chiodi in ferro arrugginiti. L'interno risultava suddiviso da due o più vani con piccole assi di legno ricoperte da carta da parati. Questa ha protetto le vecchie etichette scritte a mano che identificavano sia i prodotti contenuti nei vari vani che il loro prezzo.

Rimozione della maniglia di un cassetto

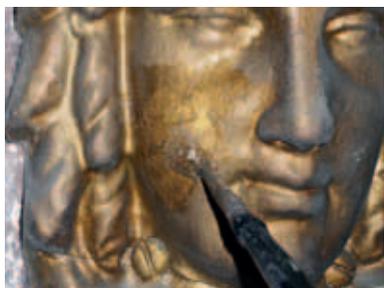
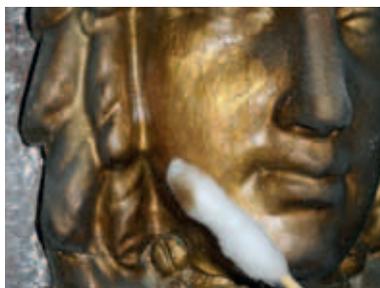
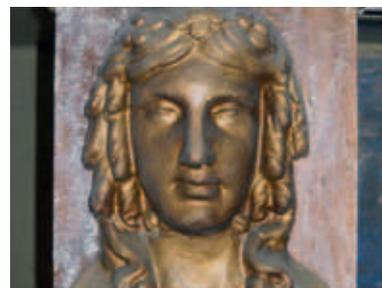
*Applicazione del solvente con pennellino e rimozione della porporina con un batuffolo di cotone. Nell'ultima foto è visibile la differenza tra la zona pulita e quella ancora sporca.*

La preparazione a base di gesso, sia delle testine che del basamento delle lesene, risultava rivestita da 4 lamine in foglia d'oro e, come ultimo strato, una stesura a "porporina". Si è scelto di riportare alla luce la lamina d'oro, in quanto coeva con la decorazione a finto marmo. Quindi si è proceduto con la rimozione dello strato di porporina grazie all'applicazione, con un pennello di piccole dimensioni, di un solvente 1 metossi-2 propanolo ("dowanol PM") e rimosso successivamente con tamponi di cotone idrofilo imbevuto di dimetil solfossido. La superficie è stata infine fissata con l'applicazione di paraloid in soluzione al 5% di white spirits. La zona posta sopra alla decorazione a fogliette del basamento era anch'essa coperta da strati di ridipinture che nascondevano uno strato a foglia oro, non trattato con "porporina" e coerente con la cromia ritrovata sullo

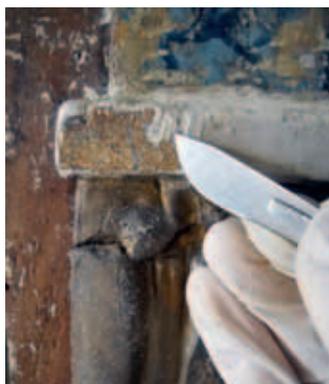
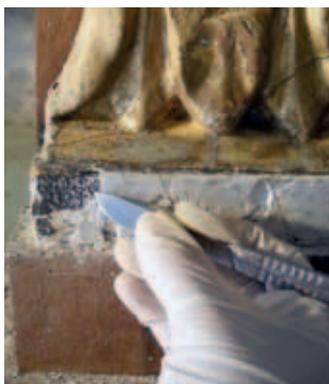
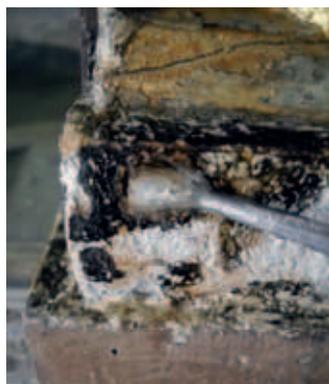
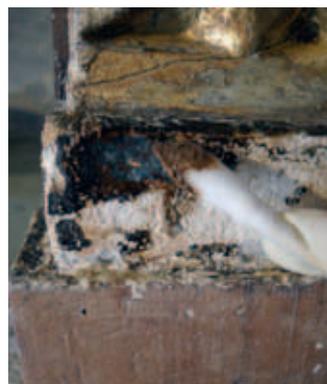
*Operazioni di rimozione dei numerosi strati di colore sopra il finto marmo verde scuro*

stesso basamento. Dovendo raggiungere un livello così fragile, la foglia oro era ancorata alla base di preparazione in gesso che purtroppo il tempo ha smagrito ed impoverito di capacità leganti, si è preferito allora rimuovere gli strati pittorici sovrastanti con l'azione meccanica di un bisturi.

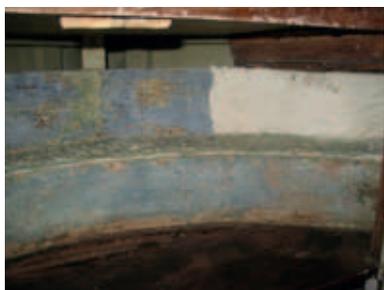
*Applicazione di impacco sugli espositori*

Per riportare in luce le cromie dei ripiani si è proceduto ad un descialbo identico, per prodotti ed esecuzione, a quello utilizzato per le pareti di fondo delle scaffalature. Si è proceduto con la rimozione, con l'ausilio del calore della pistola termica e di una spatola arrotondata, degli strati superficiali di natura sintetica; successivamente è stato applicato un impacco di carbonato d'ammonio saturo supportato da polpa di carta "arbocel" su tutta la superficie e sigillata con la pellicola trasparente. Dopo 15 minuti di applicazione si è asportato tutto l'impacco con una spatola di plastica, sono stati rimossi i residui con una spazzola a setole morbide e si è lavata la superficie con una spugna di mare inumidita in acqua deionizzata. Per i residui più resistenti, si è eseguita un'ulteriore applicazione localizzata dello stesso impacco, ma per soli 10 minuti circa.

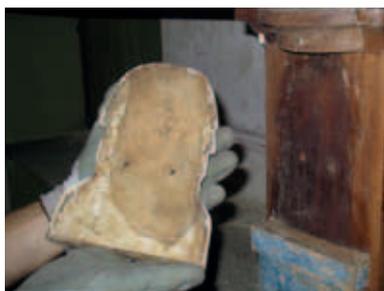
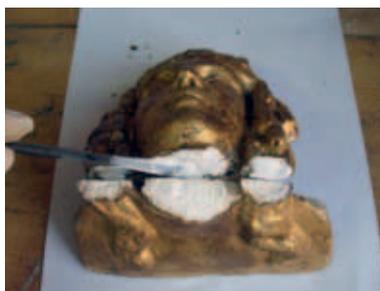
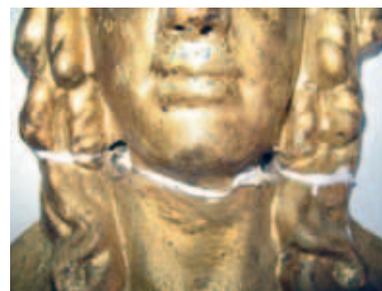
Così come le lesene sovrapposte alle scaffalature, gli elementi decorativi risultavano agganciati al mobile mediante viti di diametro 8 mm (che poi si è deciso di sostituire con viti di diametro opportuno). I continui movimenti del legno e le dimensioni spropositate di queste viti avevano creato delle fratture in corrispondenza del collo delle testine dorate presenti, rispettivamente, sulla lesena alla destra della porta d'ingresso e sull'ultima lesena della stessa fila. Una volta rimosse dalla loro sede originale, si è potuto notare che sul retro della testina c'era una garza incollata con una colla probabilmente di origine animale. Questa era stata creata sia per ottenere una superficie più ruvida e quindi più aggrappante sia per rafforzare l'elemento decorativo. La prima operazione eseguita è stata quella di rimuovere il bendaggio, poi si è proceduto con il riassetto delle parti staccate. Le parti da ricomporre sono state spolverate e incollate con resina epossidica bicomponente. Una volta riaderiti i pezzi, sono

*Fasi di ricomposizione della testina fratturata*

stati rimossi gli esuberanti di resina con un tampone di cotone idrofilo imbevuto in acetone. Una volta asciugate, le filature rimaste un po' più profonde, sono state stuccate a scagliola con una spatolina a foglia e successivamente le testine sono state riposizionate in cima alle piccole lesene incollandole con colla a caldo. Anche la cornicetta modanata sopra la testina risultava scollata ed è quindi stata riposizionata con colla a caldo e nel modo già descritto.

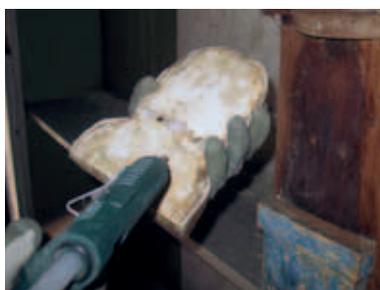
Sul collo di due testine dorate si sono rilevate due grosse lesioni. Queste avevano provocato sia la rottura delle testine che il distacco dal supporto. Sulla lesena posta a sinistra della porta d'ingresso era stato conficcato un chiodo utilizzato come gancio. In cima agli scaffali alcune anforette risultavano rimosse dalla loro sede e coricate sul ripiano. Le indagini diagnostiche, come si è già descritto, hanno

*Incollaggio delle due parti distaccate della testina e di questa al supporto ligneo*

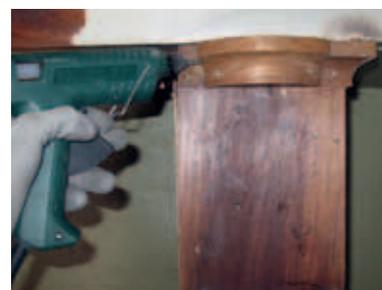
*Incollaggio della cornicetta modanata con colla a caldo*

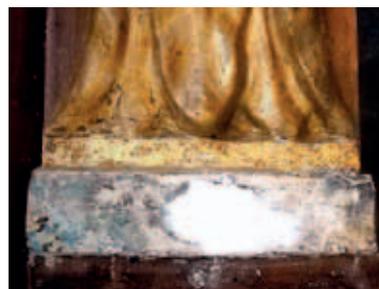
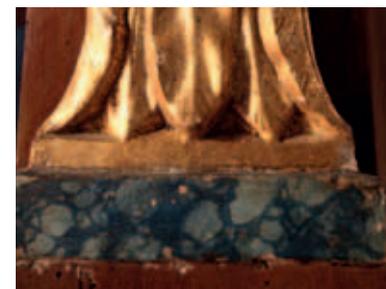
Esempio di prima (a sx) e dopo (a dx) il ritocco pittorico su decorazione a finto marmo verde

Sulla decorazione a finto marmo blu, si sono risarcite le mancanze di colore applicando, con un pennellino da ritocco, una tinta dell'azzurro di base del decoro stesso, composta da colori ad acquerello addizionati con acqua e gomma arabica, per arricchire il potere legante e la corposità del colore sulla superficie lignea. Le stuccature e le mancanze di colore presenti sulle decorazioni a finto marmo verde (sulla superficie di appoggio del basamento dorato) sono state ritoccate creando zone di colore per omogeneizzarle al decoro, senza però imitare il finto marmo.

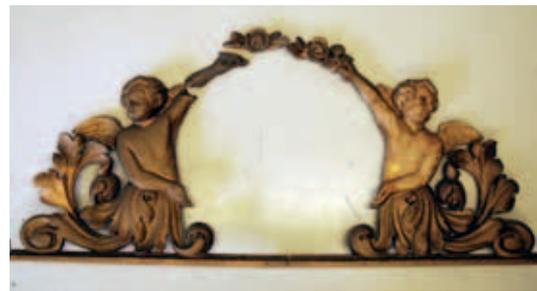
La cimasa lignea con i putti alati, ideata per arricchire e contornare la stampa policroma, al momento della consegna, risultava priva di uno dei bracci del puttino posto alla sinistra. Fortunatamente, durante i lavori di restauro della ex Farmacia, la parte mancante è stata ritrovata, nella sua interezza, posizionata su uno degli scaffali, ancora perfettamente combaciante con il resto dell'opera.

La stampa, posta all'interno della cornice, risultava completamente annerita e ricoperta da strati di sporco e polveri; necessitava pertanto di una accurata pulitura, volta ad eliminare i depositi sedimentatisi e le alterazioni cromatiche create da queste impurità. Il manufatto era già stato oggetto di un grosso tassello di

*La cimasa lignea con i putti alati e la stampa all'interno della cornice*

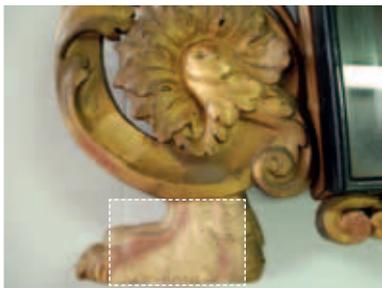
pulitura che, purtroppo, è risultato troppo profondo ed ha causato la spellicolatura della foglia oro, portando in luce la preparazione sottostante.

Tassello pulitura cornice orologio

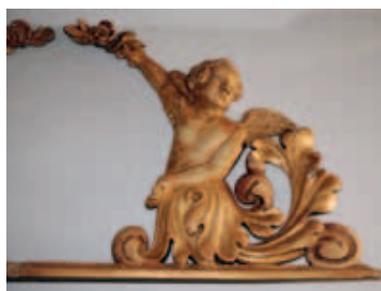
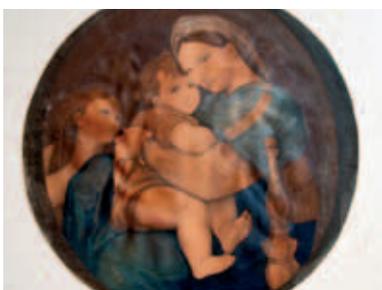
Stampa prima della pulitura

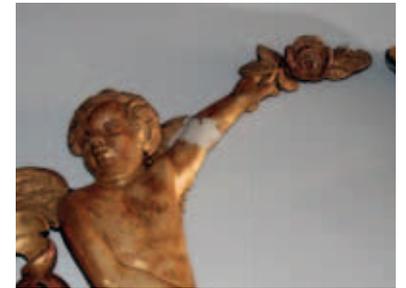
*Putto alato ricomposto*

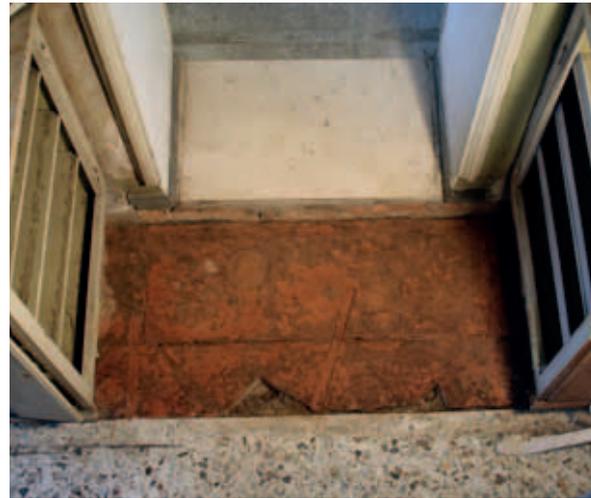
Durante i lavori, è stata riscoperta la conformazione originaria, ancora presente al di sotto delle scaffalature, caratterizzata da piastrelle in cotto disposte a ventaglio, entro una bordatura lineare perimetrale. La scoperta delle vecchie piastrelle in cotto, ha permesso di indirizzare meglio l'intervento di restauro della pavimentazione mediante la riproposizione della geometria e dei materiali preesistenti. Come è avvenuto per il restauro della volta, delle pareti e degli arredi, anche il pavimento, quale elemento caratterizzante la resa finale del recupero dell'ambiente, è stato riproposto seguendo le tracce storiche e stilistiche in totale armonia con le altre componenti.

*Pavimentazione originaria*

Si è quindi riproposta la disposizione geometrica originale, con la posa di nuove piastrelle in cotto realizzate a mano, simili a quelle antiche per tipologia e dimensioni.

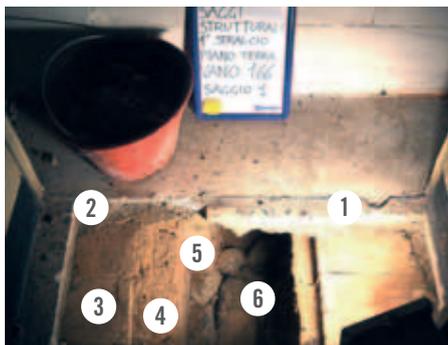
1. pavimento in graniglia;
2. massetto in calcestruzzo;
3. pavimento in piastrelle 30x30 disposte in modo perpendicolare rispetto a quelle sottostanti;
4. pavimentazione in tavole con canali passanti disposti a taglio;
5. frenelli in muratura;
6. pavimentazione in acciottolato fino ad una profondità di 40-50 cm.

*Saggio strutturale del pavimento*

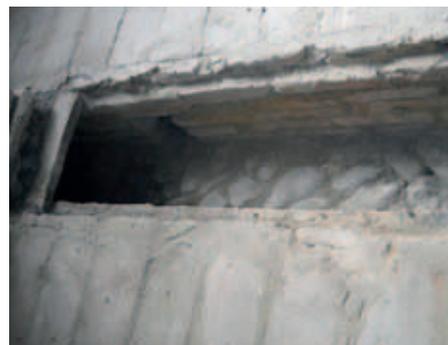
*Intercapedine presente tra i frenelli*

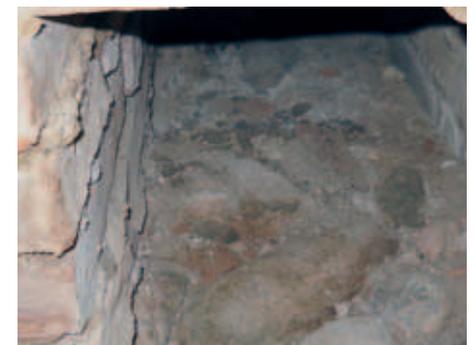
*Particolare dell'intercapedine presente tra i frenelli*

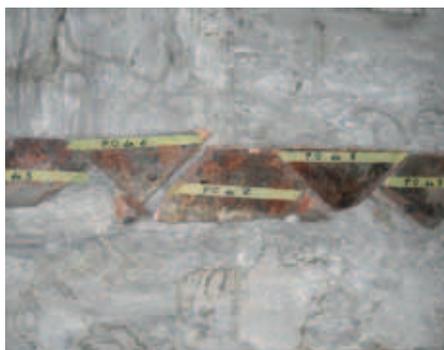
Tracce dell'antico pavimento in cotto

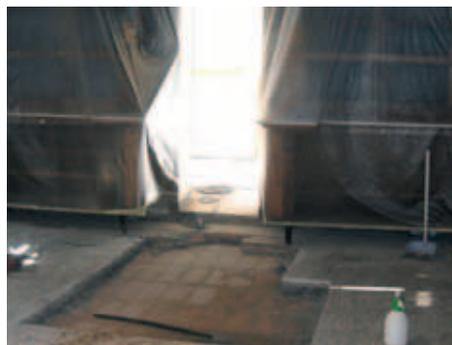
Particolare del pavimento durante la rimozione della graniglia

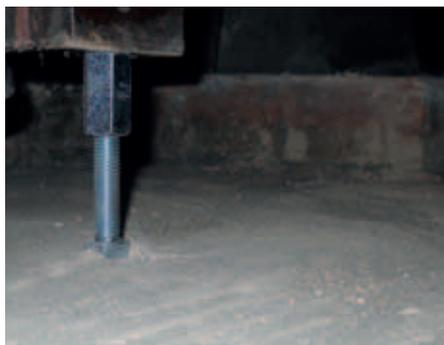
Particolare del sostegno in acciaio

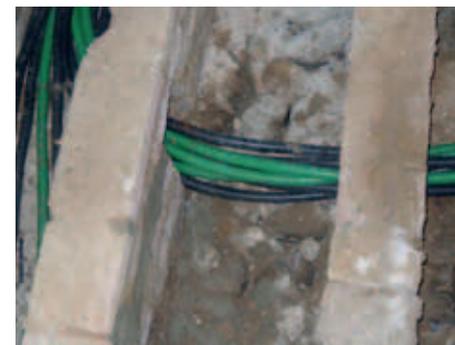
Passaggio dei cavi tra i frenelli

Grazie alla presenza dei frenelli a pavimento, i cavi corrugati degli impianti sono stati posizionati tra i muretti, semplicemente in appoggio sul pavimento in ciottoli, creando i collegamenti tra i corpi illuminanti e per le torrette senza la necessità di fare getti in malta.

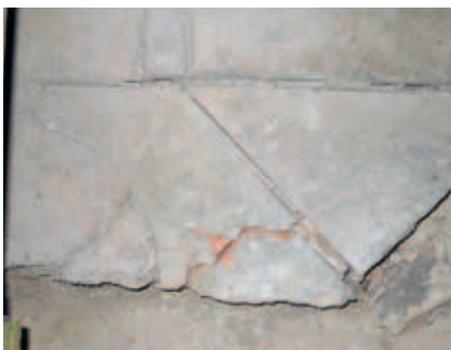
Particolare dei resti dell'antico pavimento

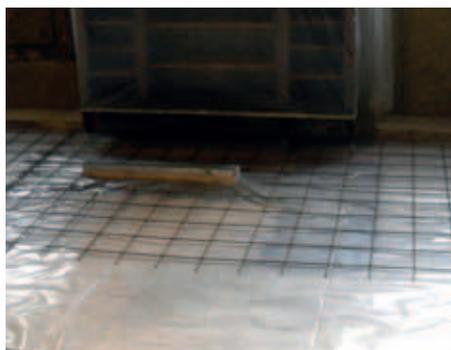
Particolare del posizionamento del nylon, della rete elettrosaldata e getto del calcestruzzo

Successivamente al posizionamento delle scatole di contenimento dei corpi illuminanti, è stata posata una rete elettrosaldata e il getto in calcestruzzo con la conseguente restituzione della complanarità per la successiva posa della pavimentazione. La rete elettrosaldata è stata anche collegata alla muratura perimetrale, previa esecuzione di fori, con opportuni tondini in ferro.

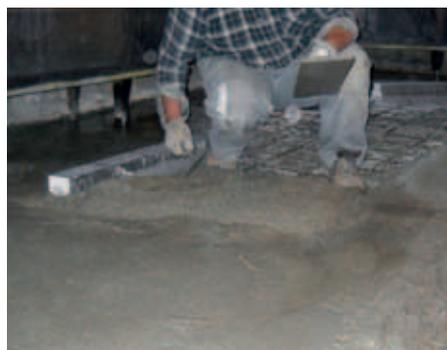
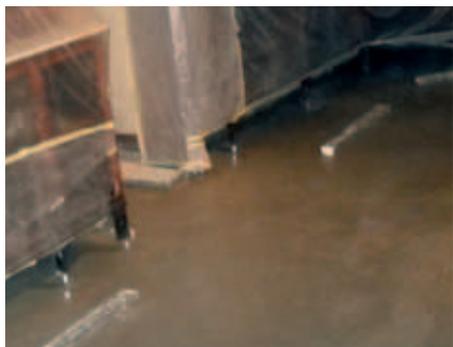
Getto di calcestruzzo

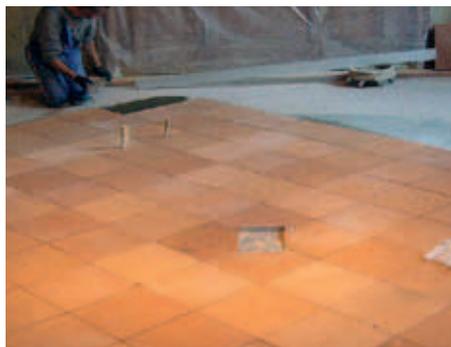
Particolare del pavimento in fase di posa

Gli elementi quadrati di dimensioni 34x34 sono di colore rosato con nocciolature e la superficie prelevigata, esattamente come le piastrelle ritrovate; per regolarizzare i giunti di contatto ed evitare il più possibile scalinature, i bordi sono stati parzialmente rettificati.

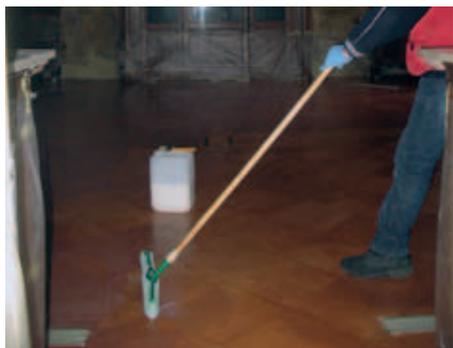
Particolare del trattamento finale

Ad asciugatura completata, è stato eseguito il trattamento protettivo della superficie che ha comportato la stesura di ben tre strati in successione.

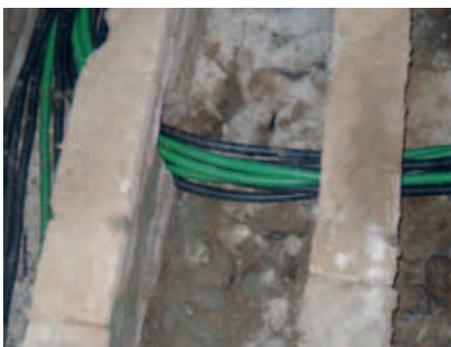
Posizionamento cavi elettrici e dati sotto il pavimento

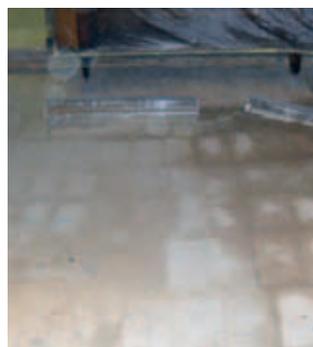
Posizionamento scatole corpi illuminati

Dopo aver determinato il tipo di luce e la posizione dei corpi illuminanti a pavimento, è stata tracciata la posizione delle scatole portalampade e inserite nel pacchetto strutturale del pavimento, prima della realizzazione della caldana, in modo da fissarle e farle diventare un corpo unico.
